## 桃山台配水場における次亜塩素酸ナトリウム過注入事故について

### 1.事故の概要

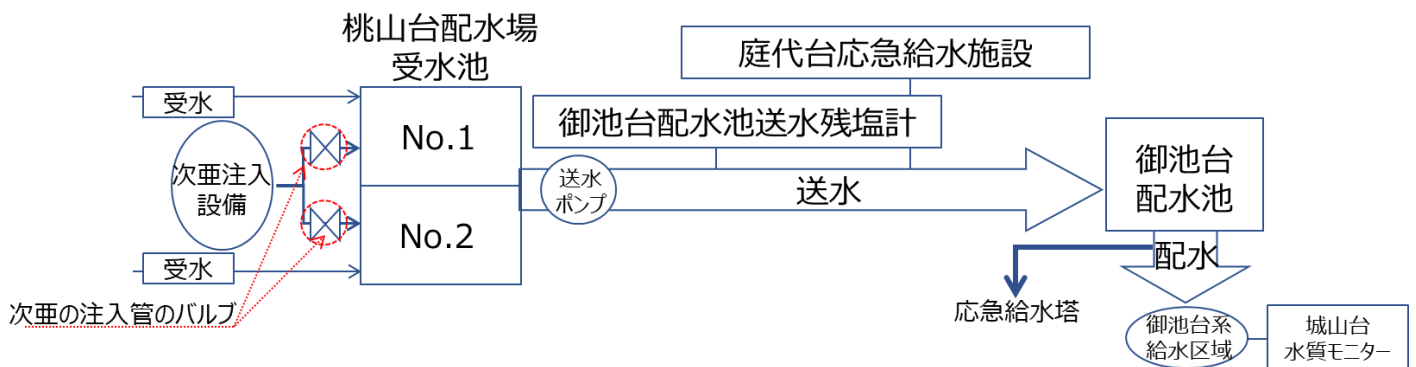
図 1.1\_桃山台配水場受水池等イメージ図

令和 7 年 6 月 16 日、桃山台配水場の受水池（以下「受水池」という）において、バルブ操作により次亜塩素酸ナトリウム（以下「次亜」という）の注入管内に滞留していた次亜が受水池内に注入され、通常の約 3 倍の次亜の濃度となる事故が発生しました。

受水池を隔離して行う漏水調査の事前準備作業中に、通常は開放されているべき次亜の注入管のバルブ（以下「バルブ」という）が閉止されていたため、職員が開放操作を行いました。その結果、閉止中に管内に滞留していた次亜が受水池に一気に流入したことにより、御池台配水池送水残塩計で上限異常値（1.01 mg/L）を水運用管理システムが検知しました。その後も上昇傾向であったため、御池台配水池への送水ポンプを停止し、現地での確認と対応を行いました。

- ・作業手順書の見直し（チェック欄追加、写真による操作バルブの明記）
- ・バルブに開閉表示札を設置（その他の施設のバルブには以前から設置済）
- ・誤操作防止のために桃山台配水場のバルブをチェーンでロック
- ・水運用管理課職員全員への事故内容の共有
