今池水みらいセンターで発生した
堺市公共下水道管破損事故報告書

堺市上下水道局

平成 30 年 7 月

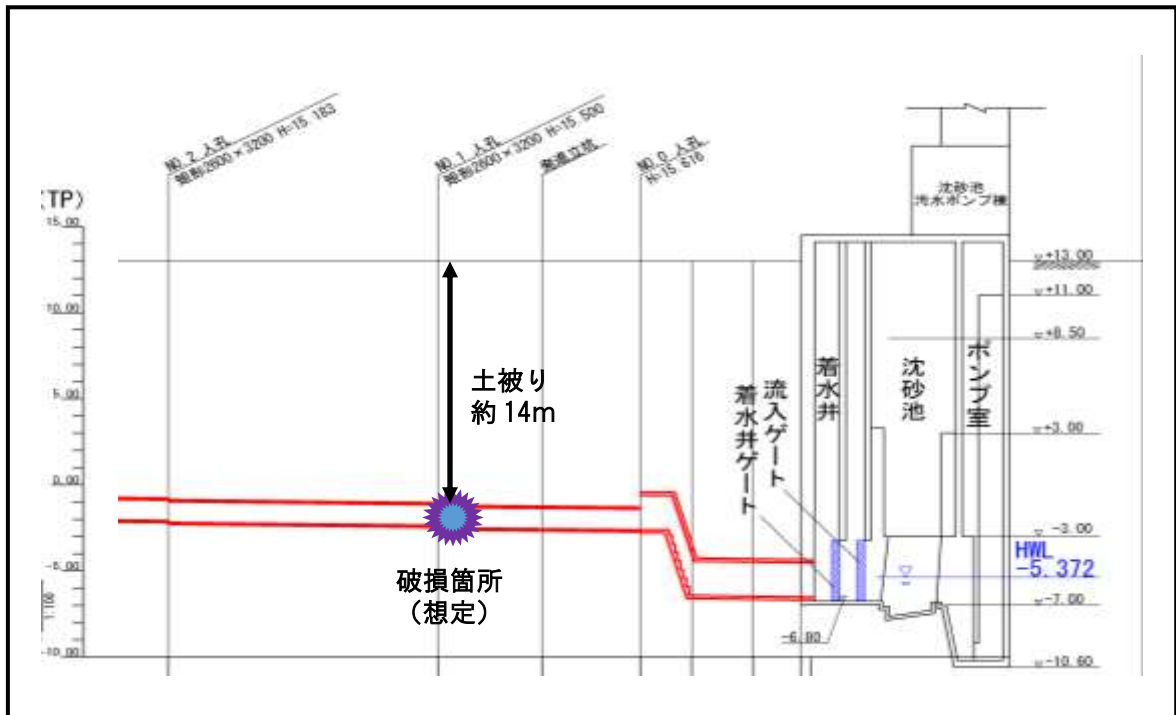
図 2 - 5 事故発生箇所図（今池水みらいセンター内の金岡東線断面図）

陥没は、10月25日にかけて徐々に範囲が拡大し、その後の調査（11月25日）によつて、堺市の管理する公共下水道管（金岡東線）が破損しており、管内が完全に閉塞している状況が確認できました。

今池水みらいセンター内に布設している堺市公共下水道管
(金岡東線：口径 1,200 mm) の破損による下水道管の管路内閉塞状況

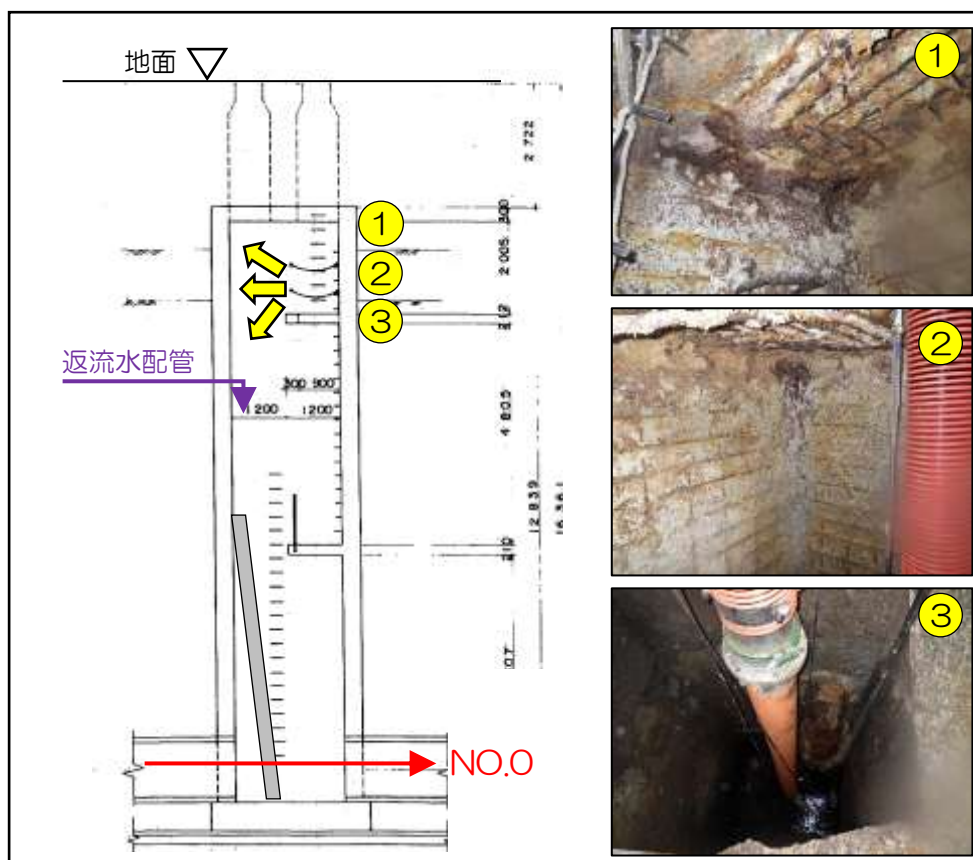
図5-1 今池No.1 マンホール調査結果（調査日：平成29年11月9日、16日）

事故現場を踏査し、目視等により事故の全容を確認する調査。陥没が発生した今池No.1 マンホールの内部を確認したところ、マンホール内の腐食が進行していることや、堺市では管理していない配管が接続されていることを確認しました。後に、この配管は今池水みらいセンターでの汚泥処理工程で発生する『返流水』を流すための配管であることが判明しました。

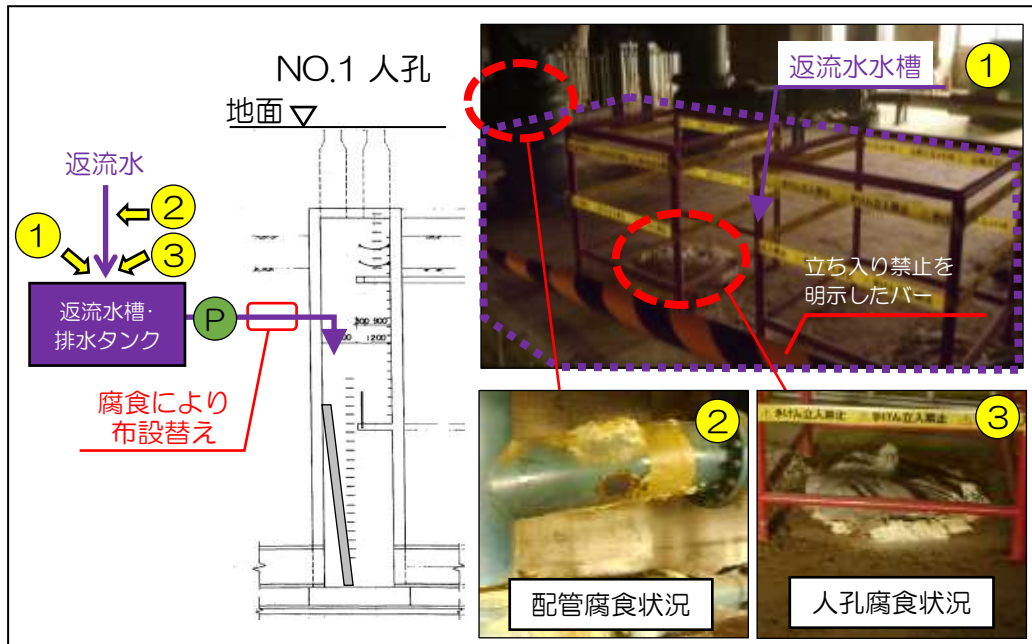
図5-2 返流水配管及び返流水水槽調査結果（調査日：平成29年12月1日）

返流水による腐食が懸念されたことから、返流水配管及び返流水水槽（大阪府管理）の調査を行ったところ、返流水配管に腐食が発生している状況を確認しました。また、返流水水槽や水槽部のマンホールが腐食していることを踏まえ、立ち入り禁止の明示等の安全対策を実施されている状況を確認しました。

なお、返流水配管の一部は、平成29年7月、腐食による劣化のため、大阪府側で布設替えを実施していることが分かりました。

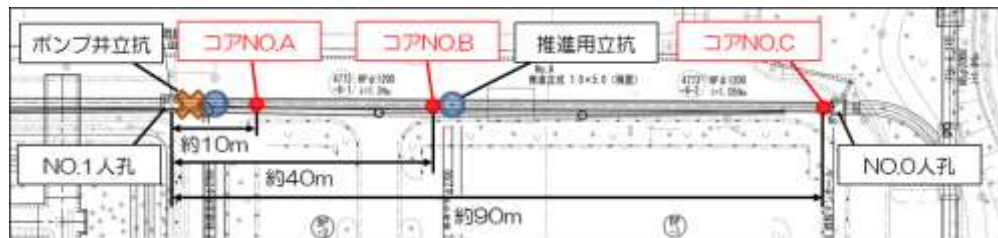
図5-4 管厚測定箇所

調査の結果、陥没箇所にもっとも近いポンプ井立坑部では、管頂部が破損していたため、残存していた管側部を測定した結果、約 35 mm程度の厚みとなっており、新管の厚み 115 mmと比較して、約 80 mm管厚が減少していることが判明しました。また、陥没箇所から最も離れたコアNo.Cでも、管厚は約 90 mmになっており、約 25 mm管厚が減少していることが判明しました。

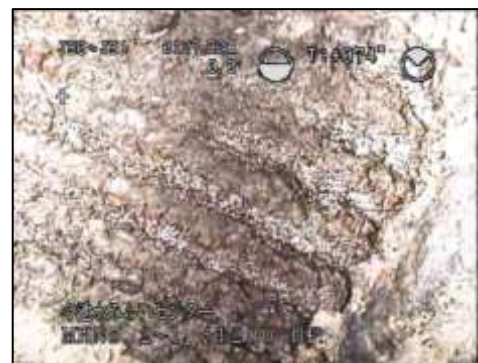
管内調査の結果、返流水が流入していた今池No.1 マンホールに近くなるほど、下水道管の腐食が著しく進行しており、コンクリート管の内部に配筋されている鉄筋が露出している箇所も見受けるなど、返流水による腐食の影響を確認することができました。

管内面の劣化状況

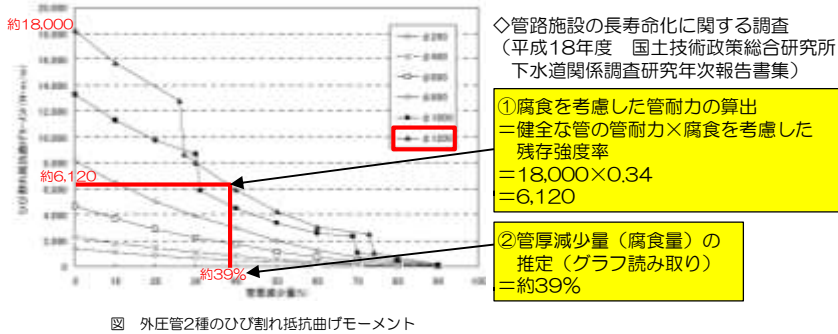
- 腐食を考慮した管耐力=健全な管の管耐力×腐食を考慮した残存強度率
- P10より、管耐力は92.6 (KN/m²)、外圧は31.6 (KN/m²) であることから、残存強度率が約34% (31.6÷92.6) を下回ると、外圧により破損すると考えられる。
- 図より、残存強度率が約34%に低下する場合の、管厚減少量 (腐食量) は約39%と推定。

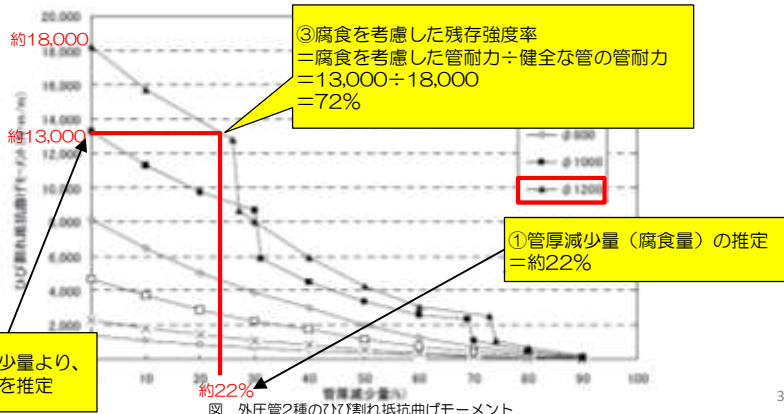
図 外圧管2種のひび割れ抵抗曲げモーメント

- 潜水土の調査報告より、管厚減少量（腐食量）は、約22%（25mm ÷ 115mm）と推定
- 参考として、図より、管厚減少量（腐食量）約22%時の残存強度率は72%と推定
