第1回今池水みらいセンターで
発生した堺市公共下水道管破損事故の
検証委員会
(今後の調査に向けて)

平成29年11月17日（金）
今池水みらいセンター 第1水処理棟2階

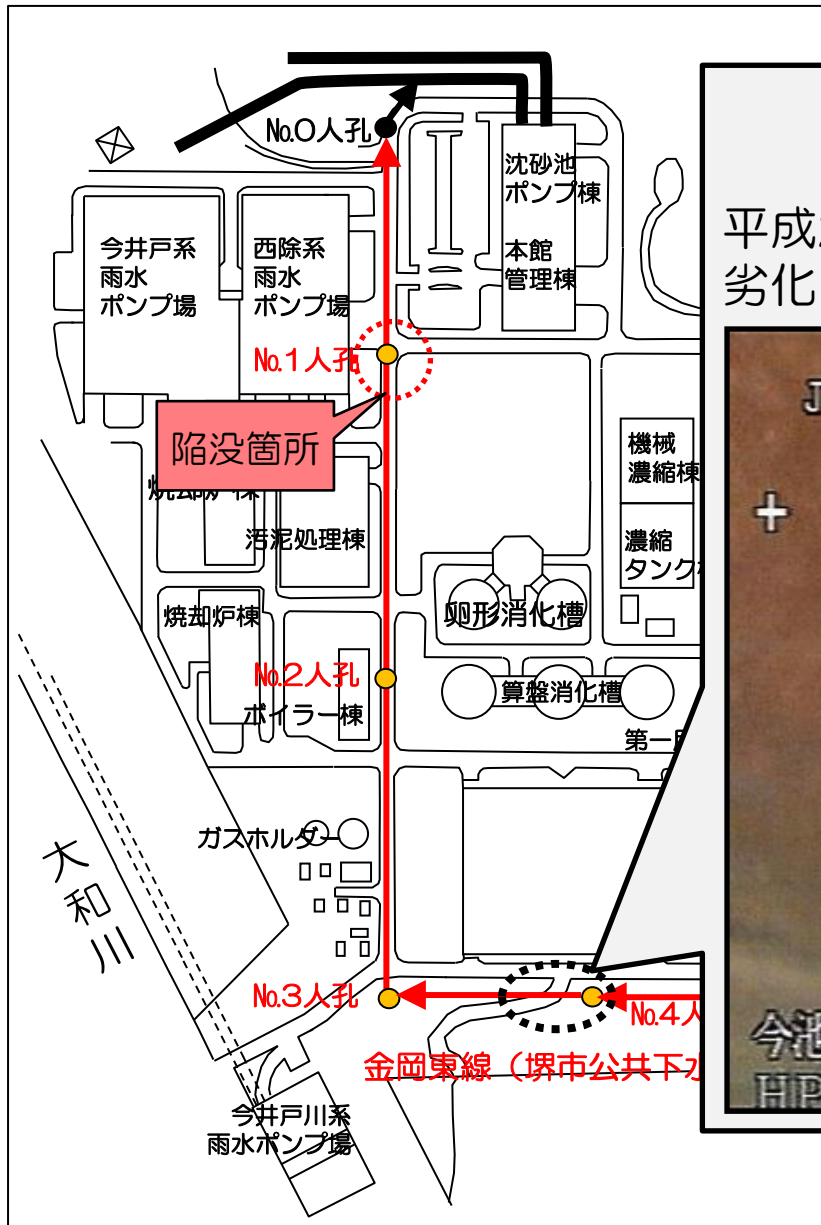
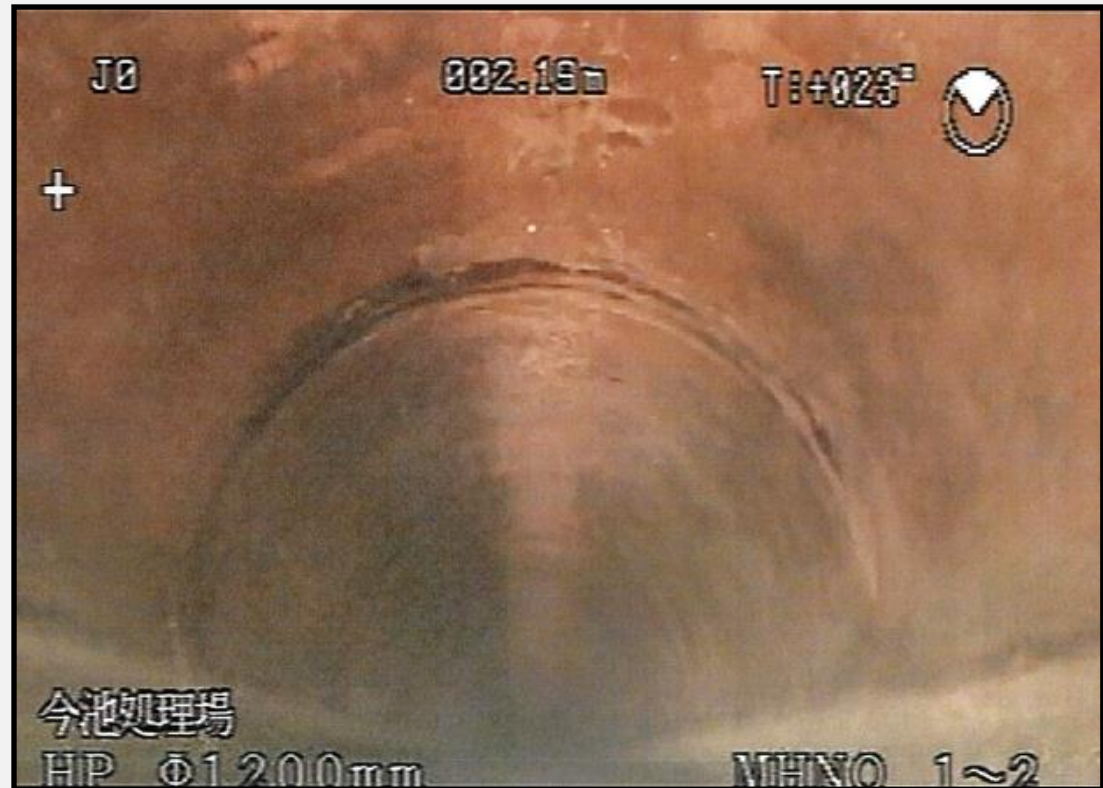
NO.3人孔～NO.4人孔間 管内状態

平成25年11月30日の調査の結果、金岡東線に劣化はないことを確認

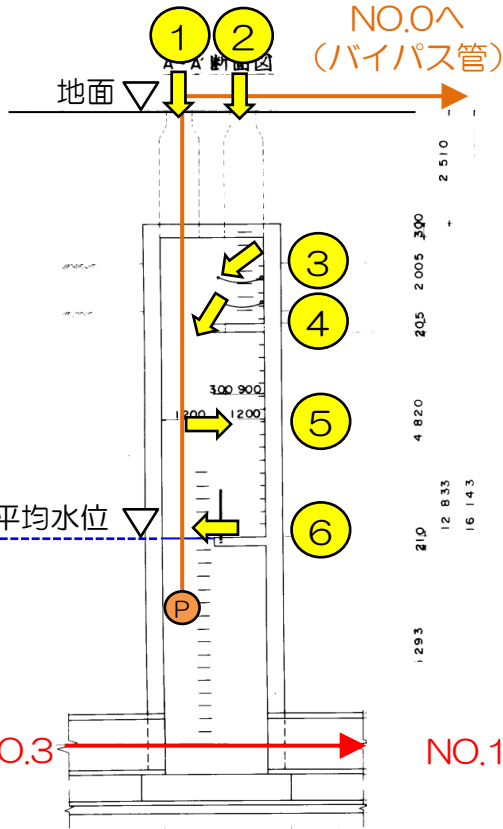
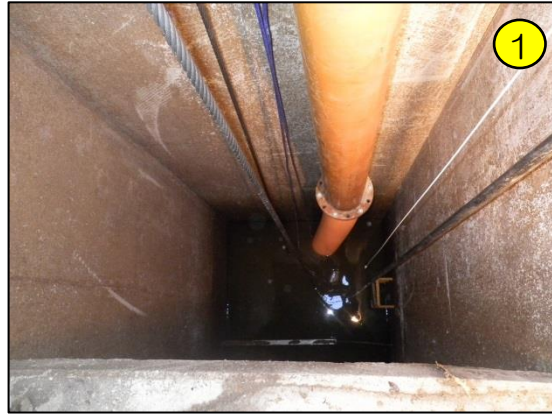
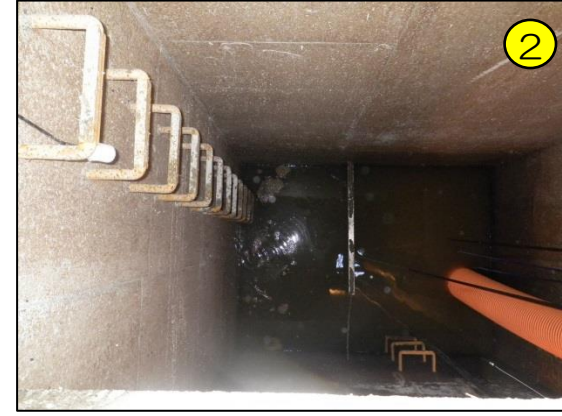
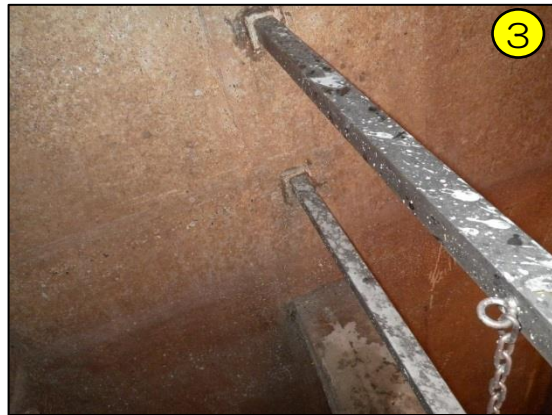
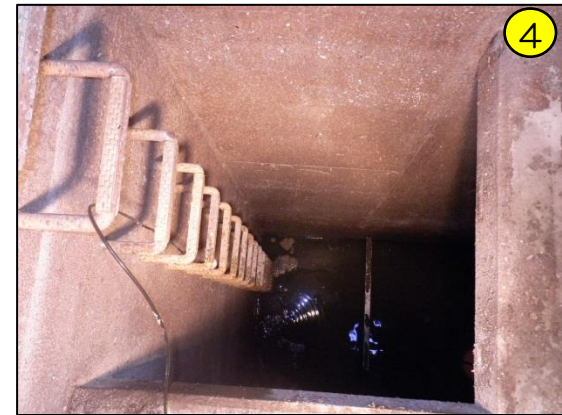
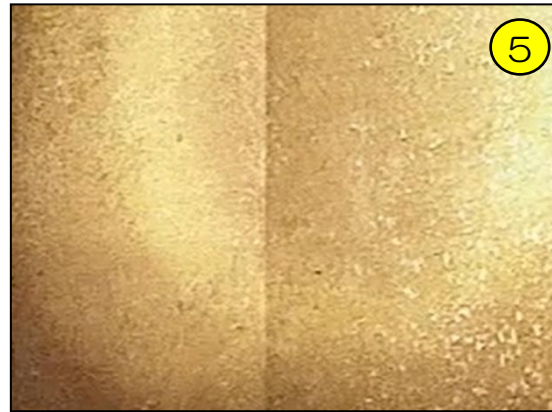
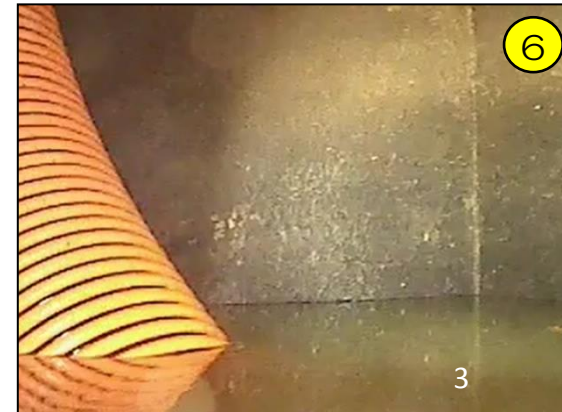
NO.2人孔詳細図

平成29年11月9日,16日調査

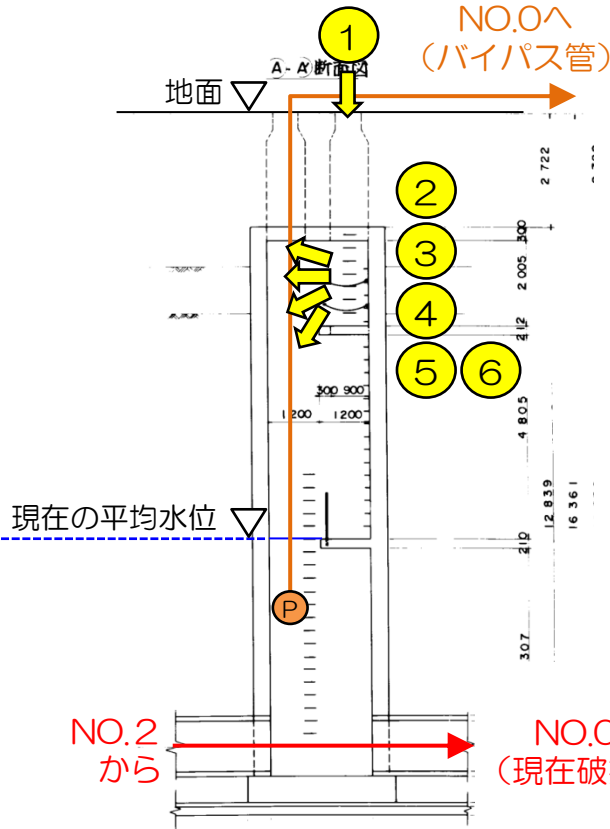
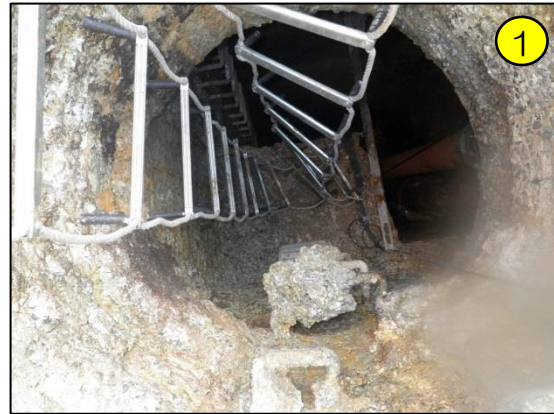
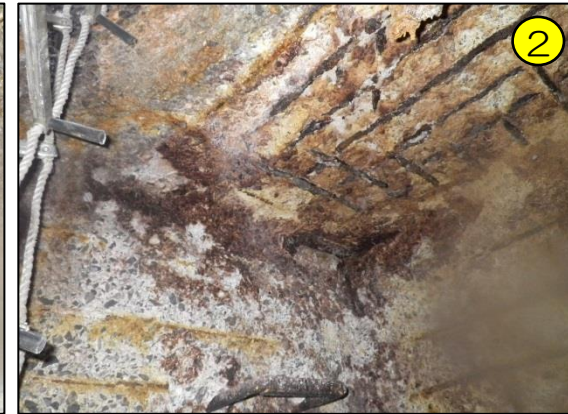
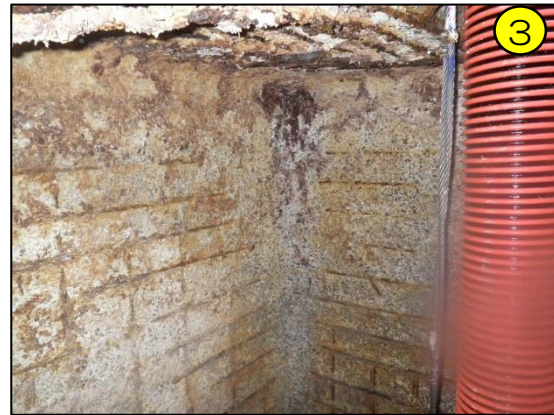
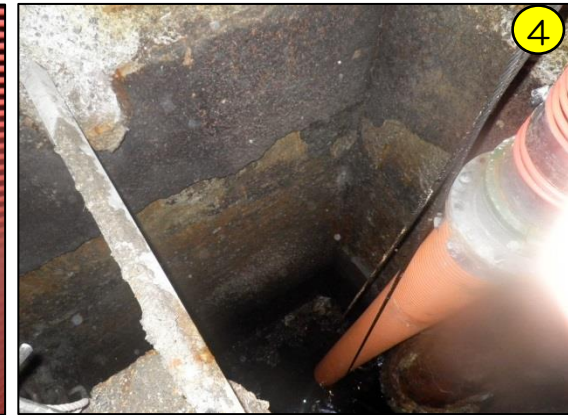
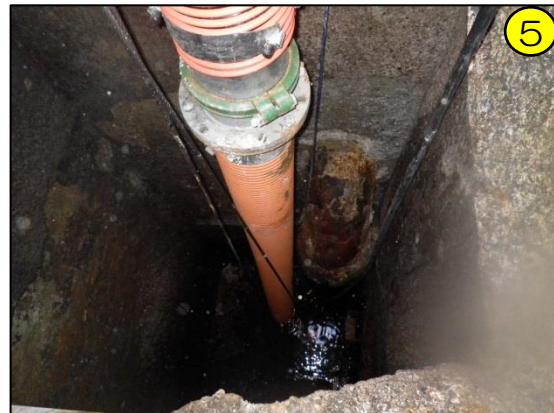
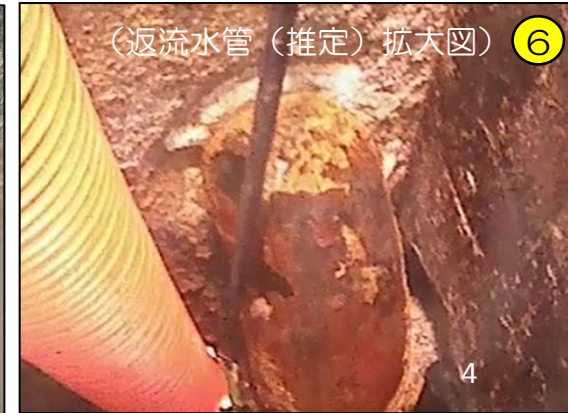
NO.1 人孔詳細図

平成29年11月9日,16日調査

(返流水管 (推定) 拡大図) ⑥

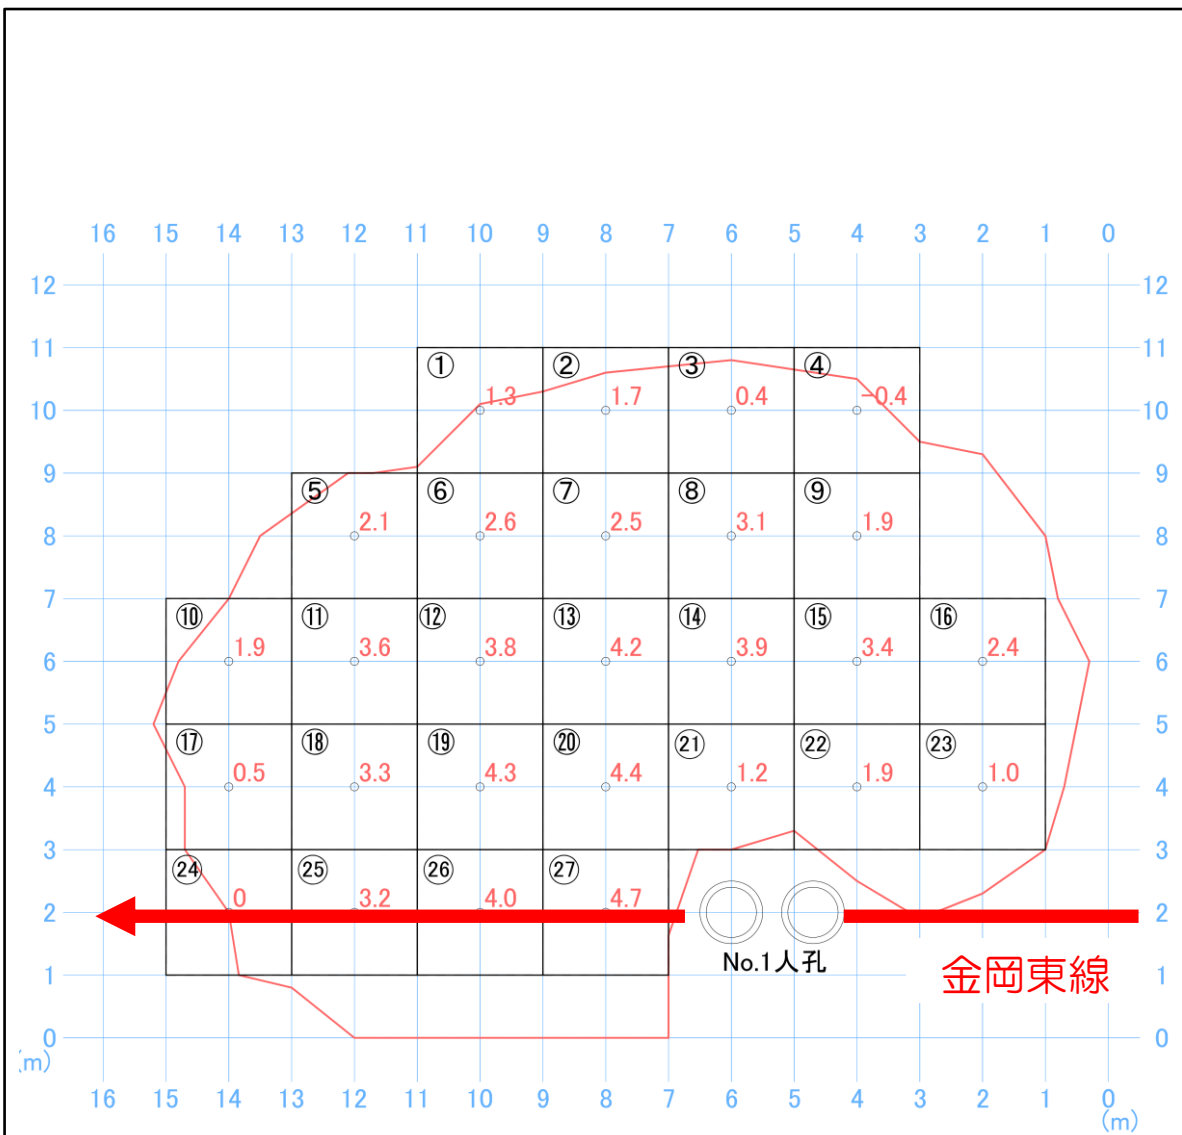
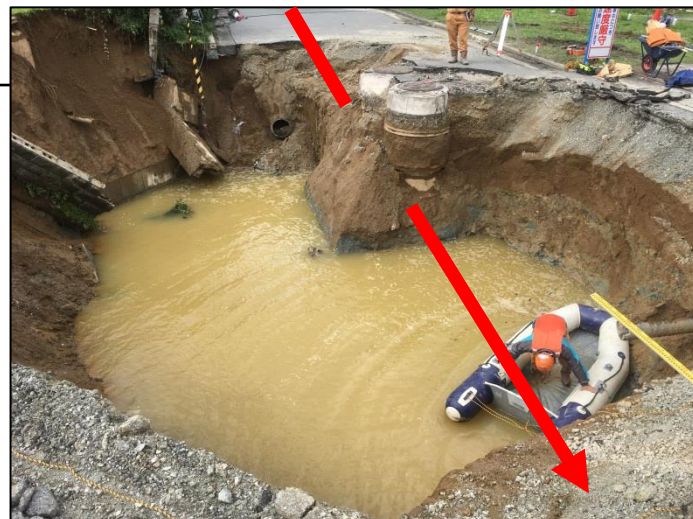
2. 陥没調査図

陥没箇所全体面積：114.6㎡

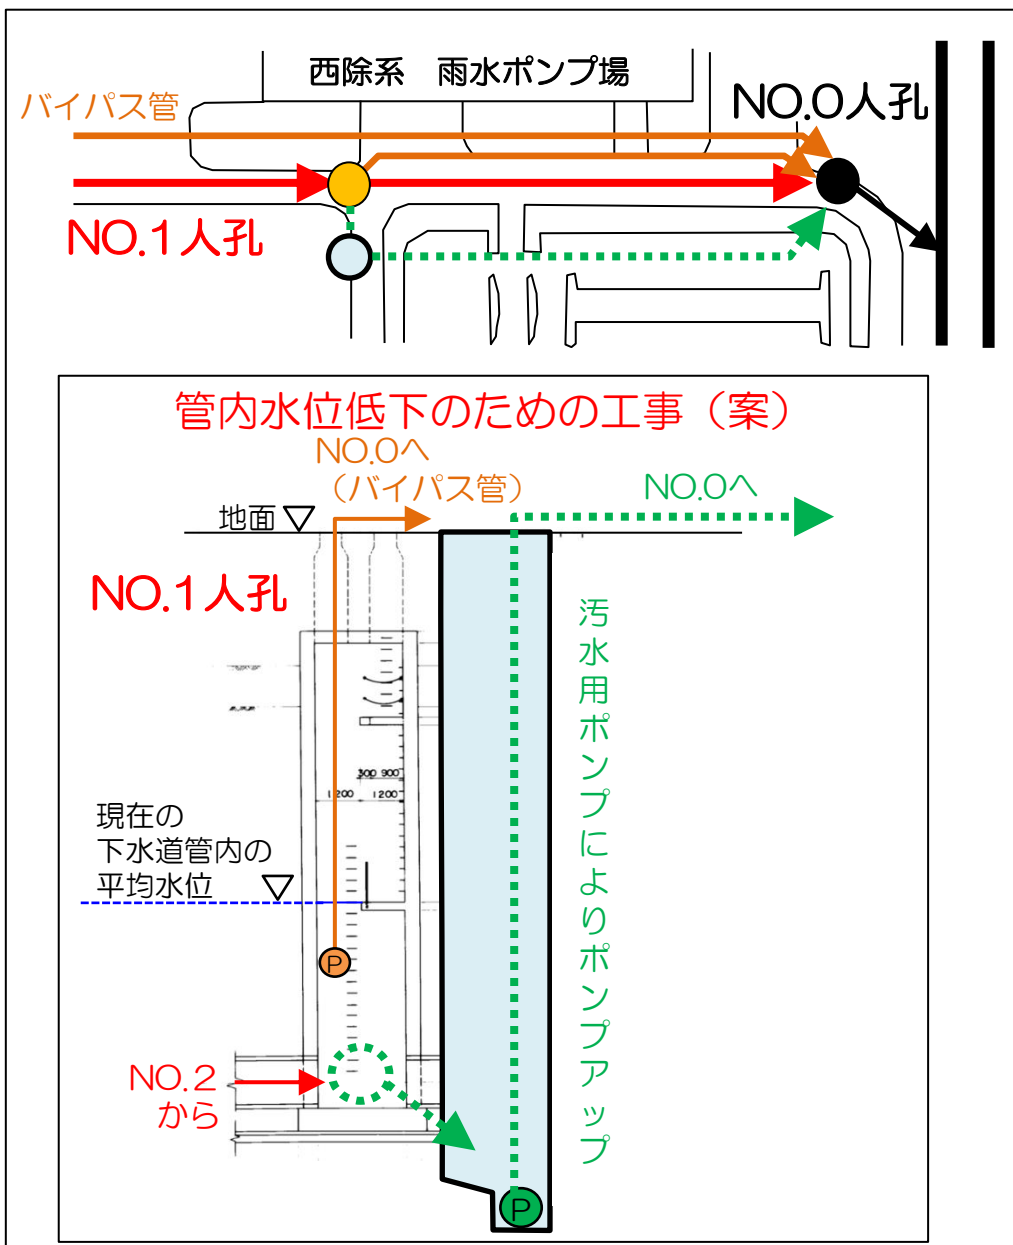
4. 今後について

- 現在の仮設ポンプは雨水用であることから、汚泥まで含めてポンプアップすることができない。
- 下水道管内の水位が下がらなければ、調査や本復旧工事を行うことができない。

- 人孔No.1の横に現在の人孔よりも深い位置にポンプ井を新規に築造。
- 新たに汚水用のポンプを設置し、現在堆積している汚泥も含めて、ポンプアップを行い、下水道管内の水位の低下を図る。
- 水位低下後、下水道管内の調査及び本復旧を図る
