第2回今池水みらいセンターで 発生した堺市公共下水道管破損事故の 検証委員会

平成29年12月22日（金）
堺市上下水道局 4階研修室

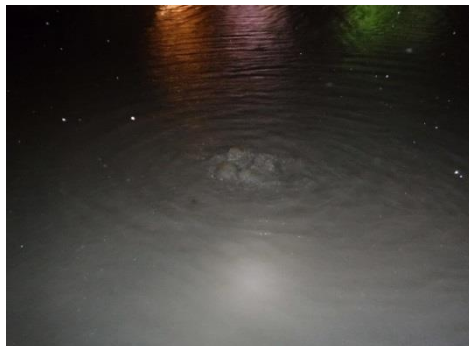
雨水MHからの溢水

○西除川の水位が上昇し、雨水管φ1500mmより溢水が発生（約1.8ha 浸水深さ約20cm）

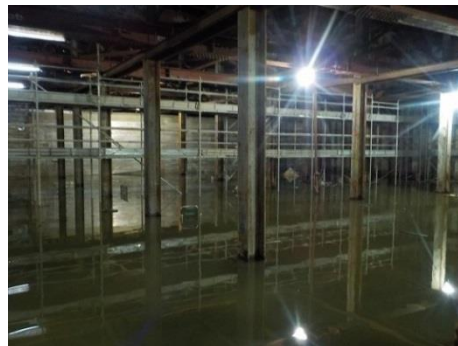
阪神高速大和川線工事現場内の浸水

○阪神高速大和川線工事現場内への浸水

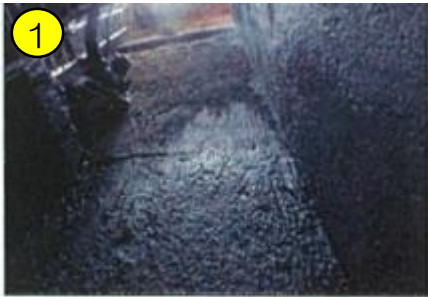
【人孔内部コンクリート表面】
※天井スラブ鉄筋露出

中段スラブのスラブ厚みが
80mm程度になっている。

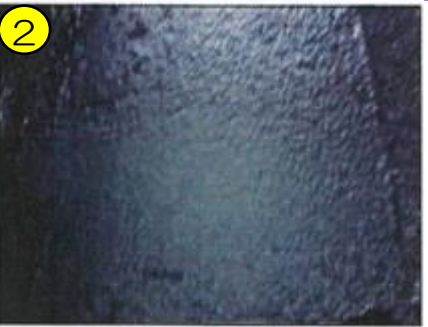
【人孔内部コンクリート表面】

※人孔内部のコンクリート状況
→骨材を触っている感触であり、
腐食が進んでいる状態と推測
する。

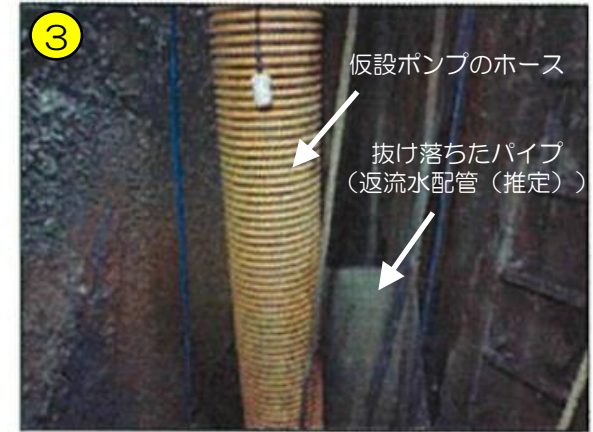
【抜け落ちたパイプ(天端)】

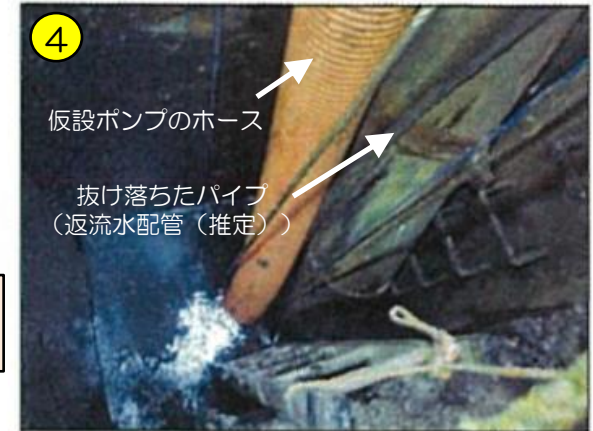
【抜け落ちたパイプ(人孔底付近)】

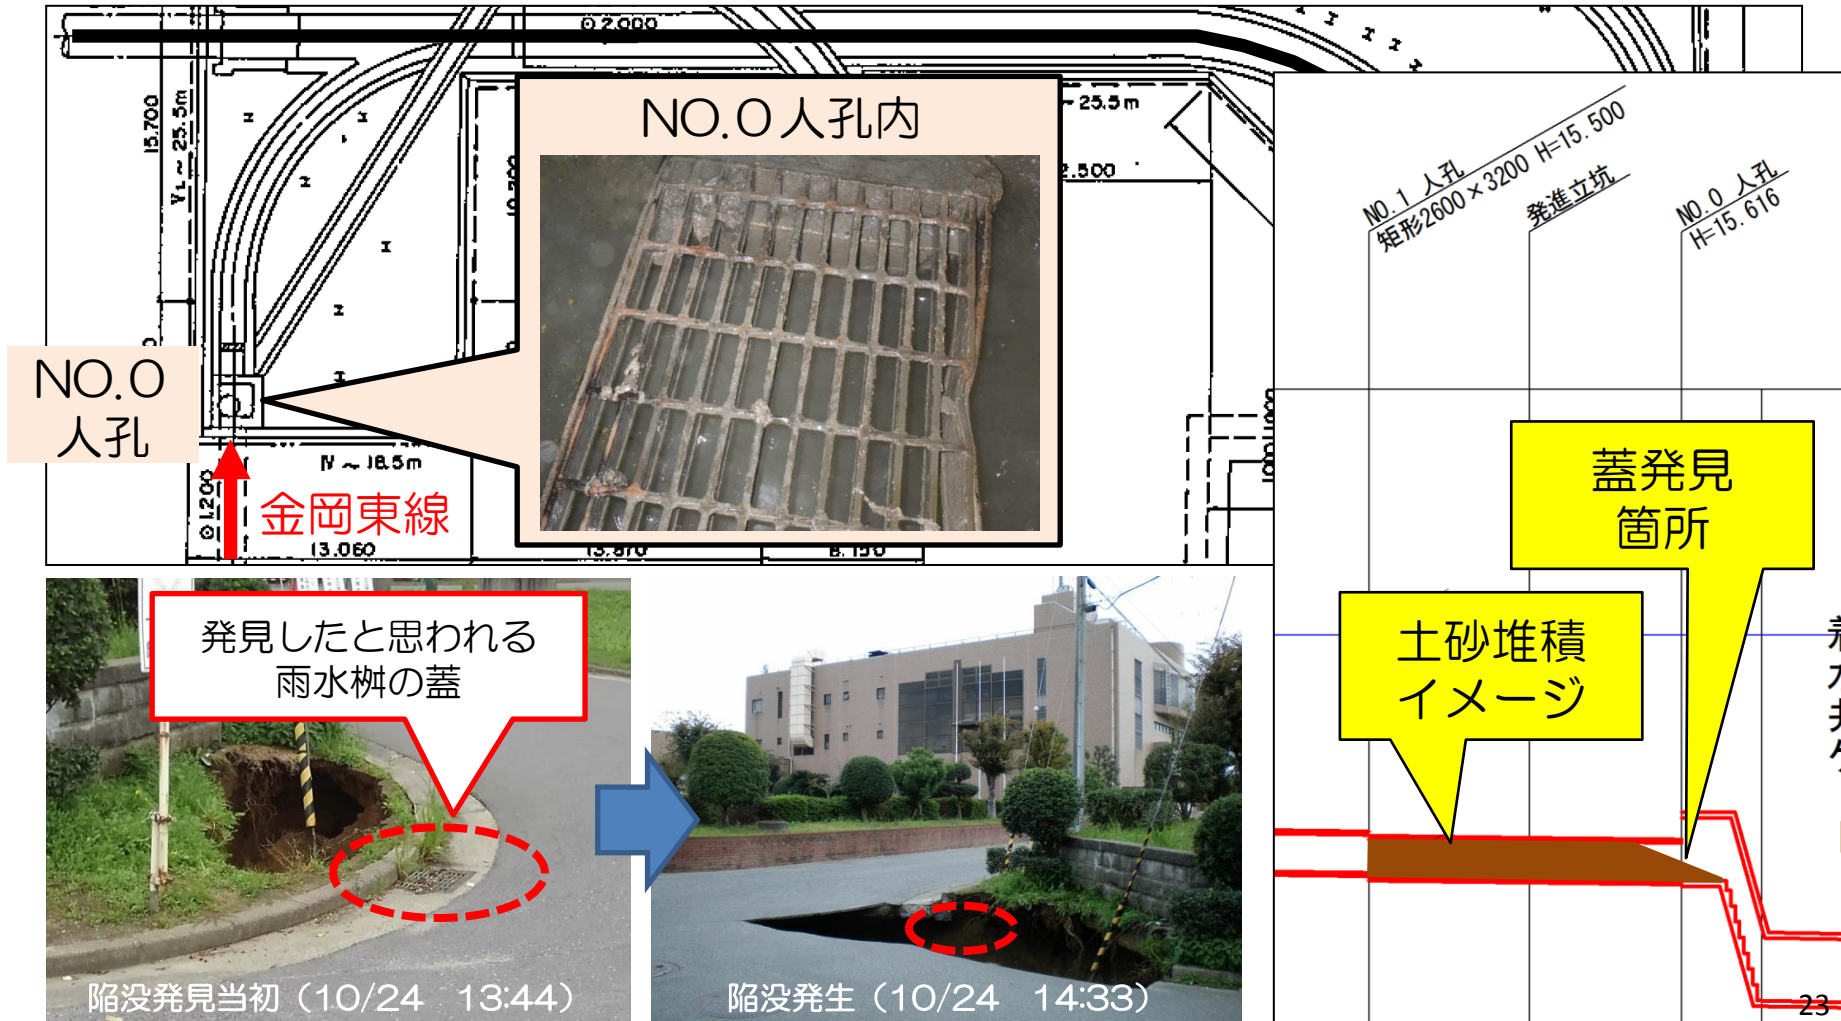
【NO.0 管内調査結果】

- ・ 陥没箇所周辺の雨水樹と思われる蓋が、NO.0人孔で発見されており、完全閉塞前に蓋を運搬するほどの大きな力が働いたと推定。

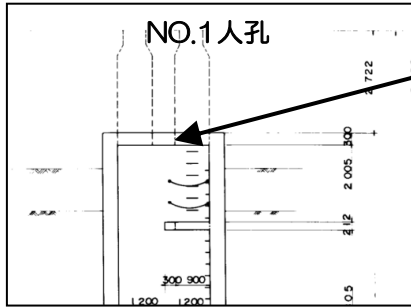
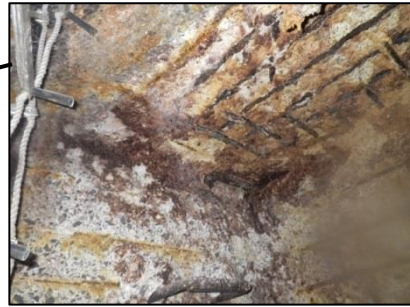
1. 人孔天井部 (調査写真より推定)

- 元の厚み : 300mm
- 推定腐食量 : 76mm (鉄筋までの厚み60mm+鉄筋径16mm)

鉄筋が全て露出している状況

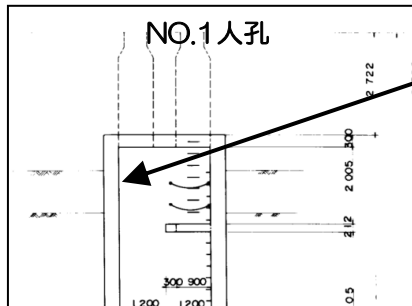
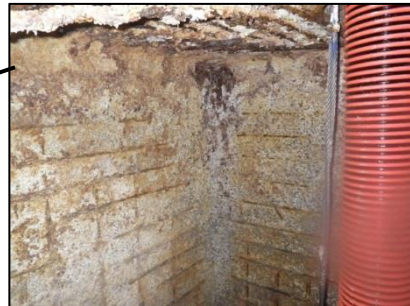
2. 人孔側壁部 (調査写真より推定)

- 元の厚み : 300mm
- 推定腐食量 : 60mm (鉄筋までの厚み60mm)

鉄筋が露出している状況

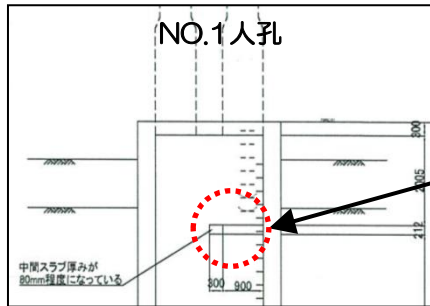
3. 人孔中段スラブ (実測値)

- 元の厚み : 212mm
- 実測腐食量 : 132mm (両面から腐食として、片面約66mm腐食)

(調査者実測)
中段スラブのスラブ厚みが、
80mm程度になっている。

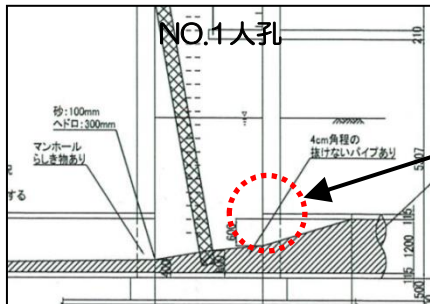
4. 下水道管部 (潜水士調査報告から推定)

- 元の厚み : 115mm
- 推定腐食量 : 25mm (鉄筋までの厚み25mmが腐食と推定)

(調査者コメント)
※人孔内部のコンクリート状況
→骨材を触っている感触であり、
腐食が進んでいる状態と推測
する。

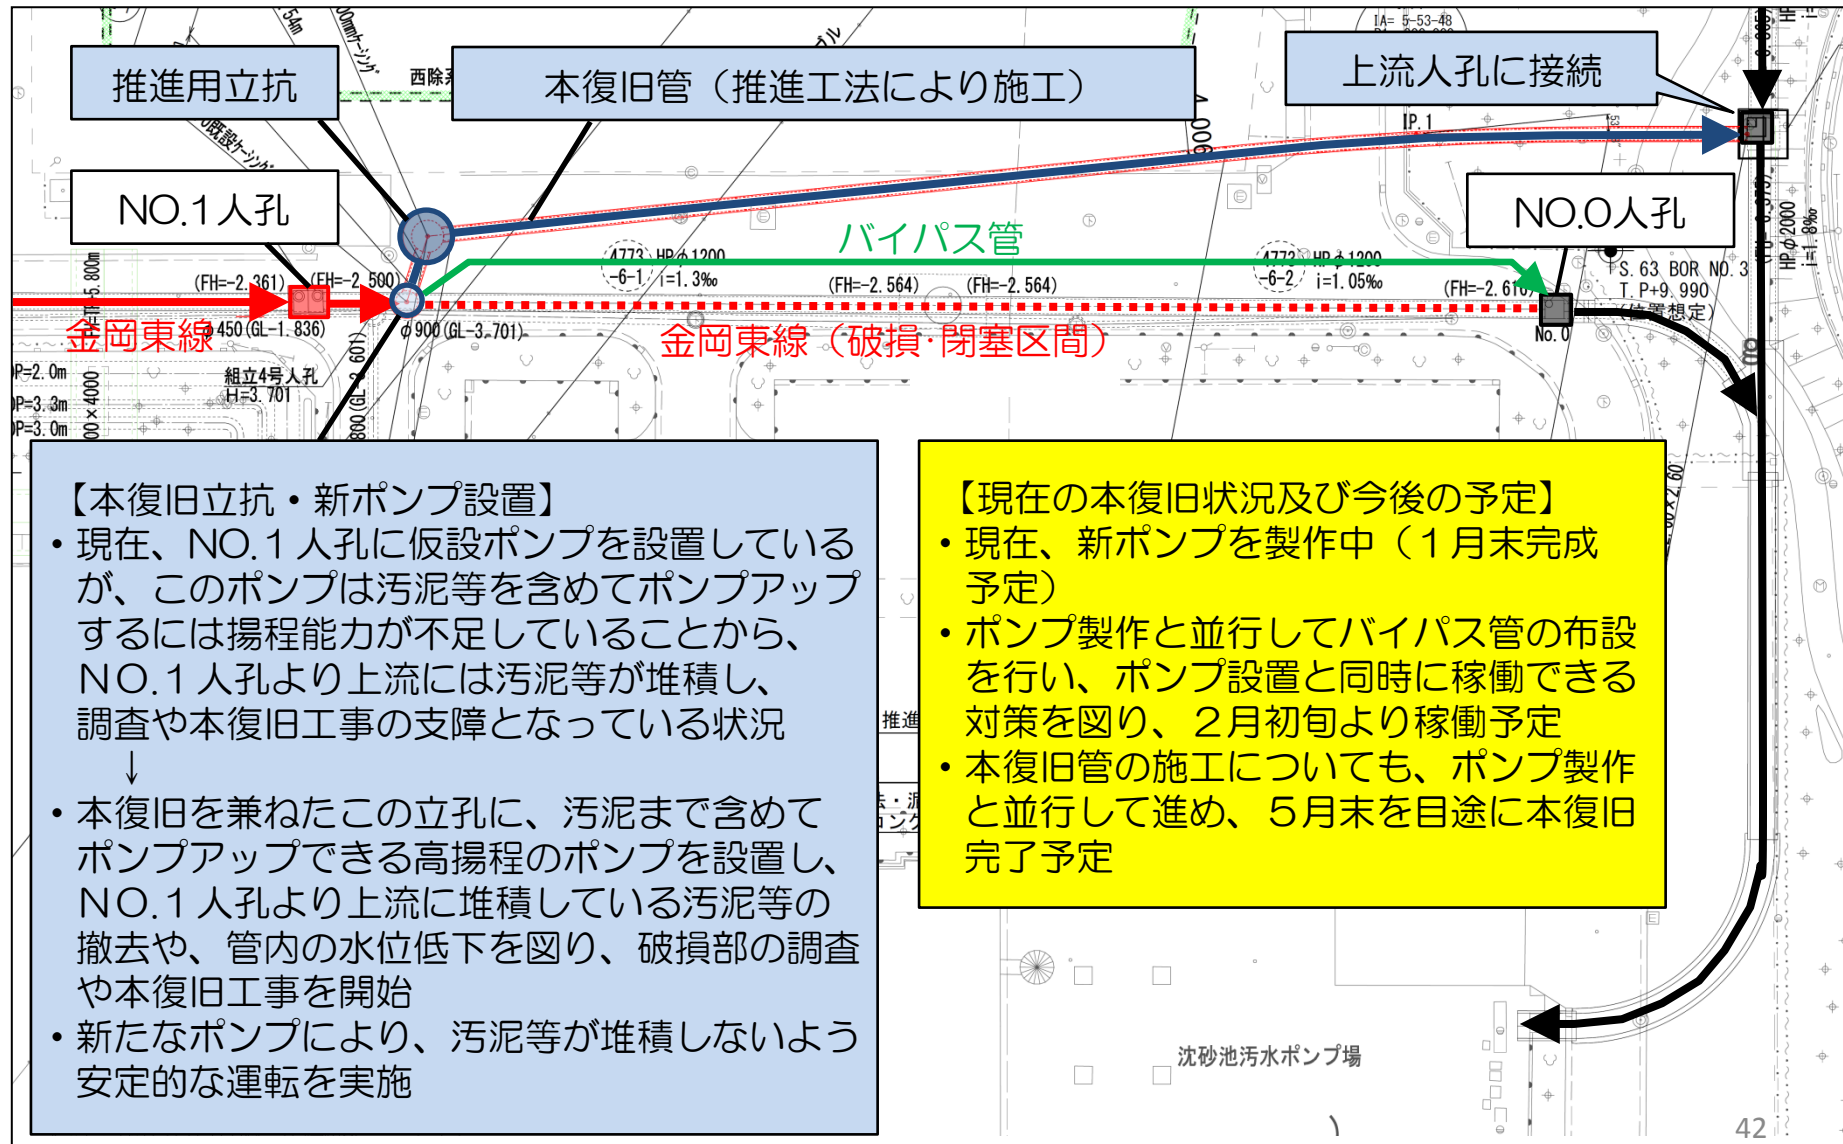
(1) 本復旧案について (イメージ図)

- 現在、NO.1人孔に仮設ポンプを設置しているが、このポンプは汚泥等を含めてポンプアップするには揚程能力が不足していることから、NO.1人孔より上流には汚泥等が堆積し、調査や本復旧工事の支障となっている状況
- ↓
- 本復旧を兼ねたこの立抗に、汚泥まで含めてポンプアップできる高揚程のポンプを設置し、NO.1人孔より上流に堆積している汚泥等の撤去や、管内の水位低下を図り、破損部の調査や本復旧工事を開始
- 新たなポンプにより、汚泥等が堆積しないよう安定的な運転を実施

- 現在、新ポンプを製作中 (1月末完成予定)
- ポンプ製作と並行してバイパス管の布設を行い、ポンプ設置と同時に稼働できる対策を図り、2月初旬より稼働予定
- 本復旧管の施工についても、ポンプ製作と並行して進め、5月末を目途に本復旧完了予定
