第1回今池水みらいセンターで
発生した堺市公共下水道管破損事故の
検証委員会
(事故状況と概要について)

平成29年11月17日(金)

- 平成29年10月24日、今池水みらいセンター（今池MC）において堺市が管理する公共下水道管路（金岡東線）の破損事故が発生。
- 市内での下水流出を防止するための仮復旧工事を29日に完了し、30日00時より下水道使用自粛を解消し、現在本復旧に向けた、検討を開始。

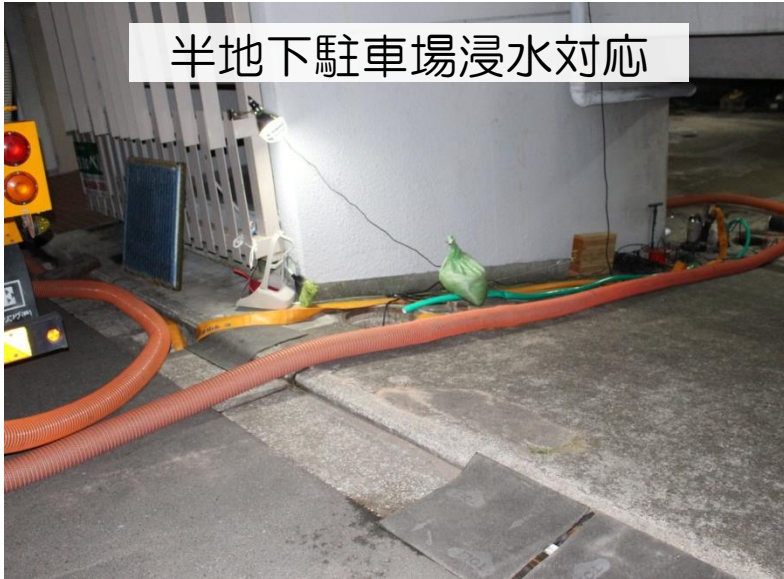
半地下駐車場浸水対応

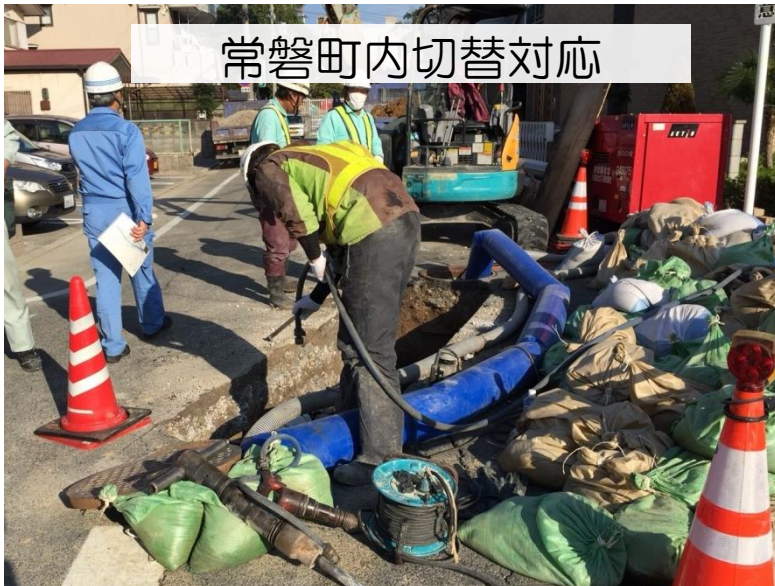
常磐町内切替対応

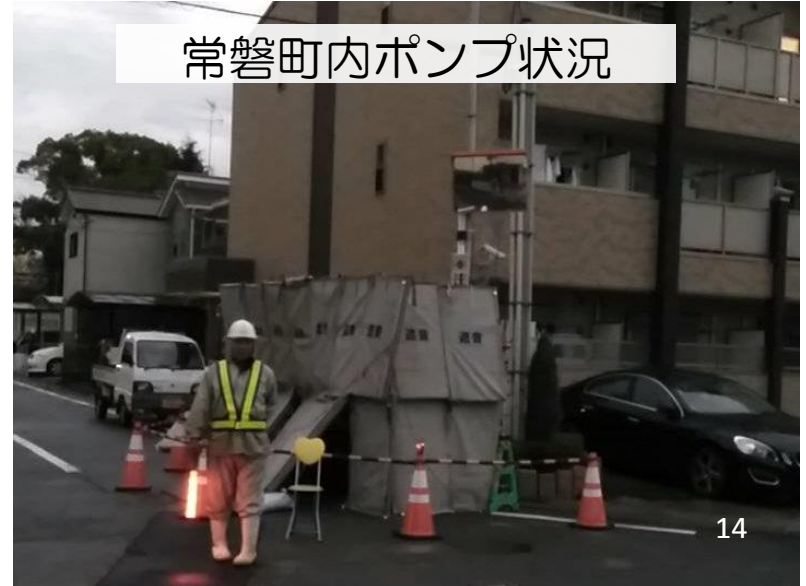
常磐町内ポンプ状況

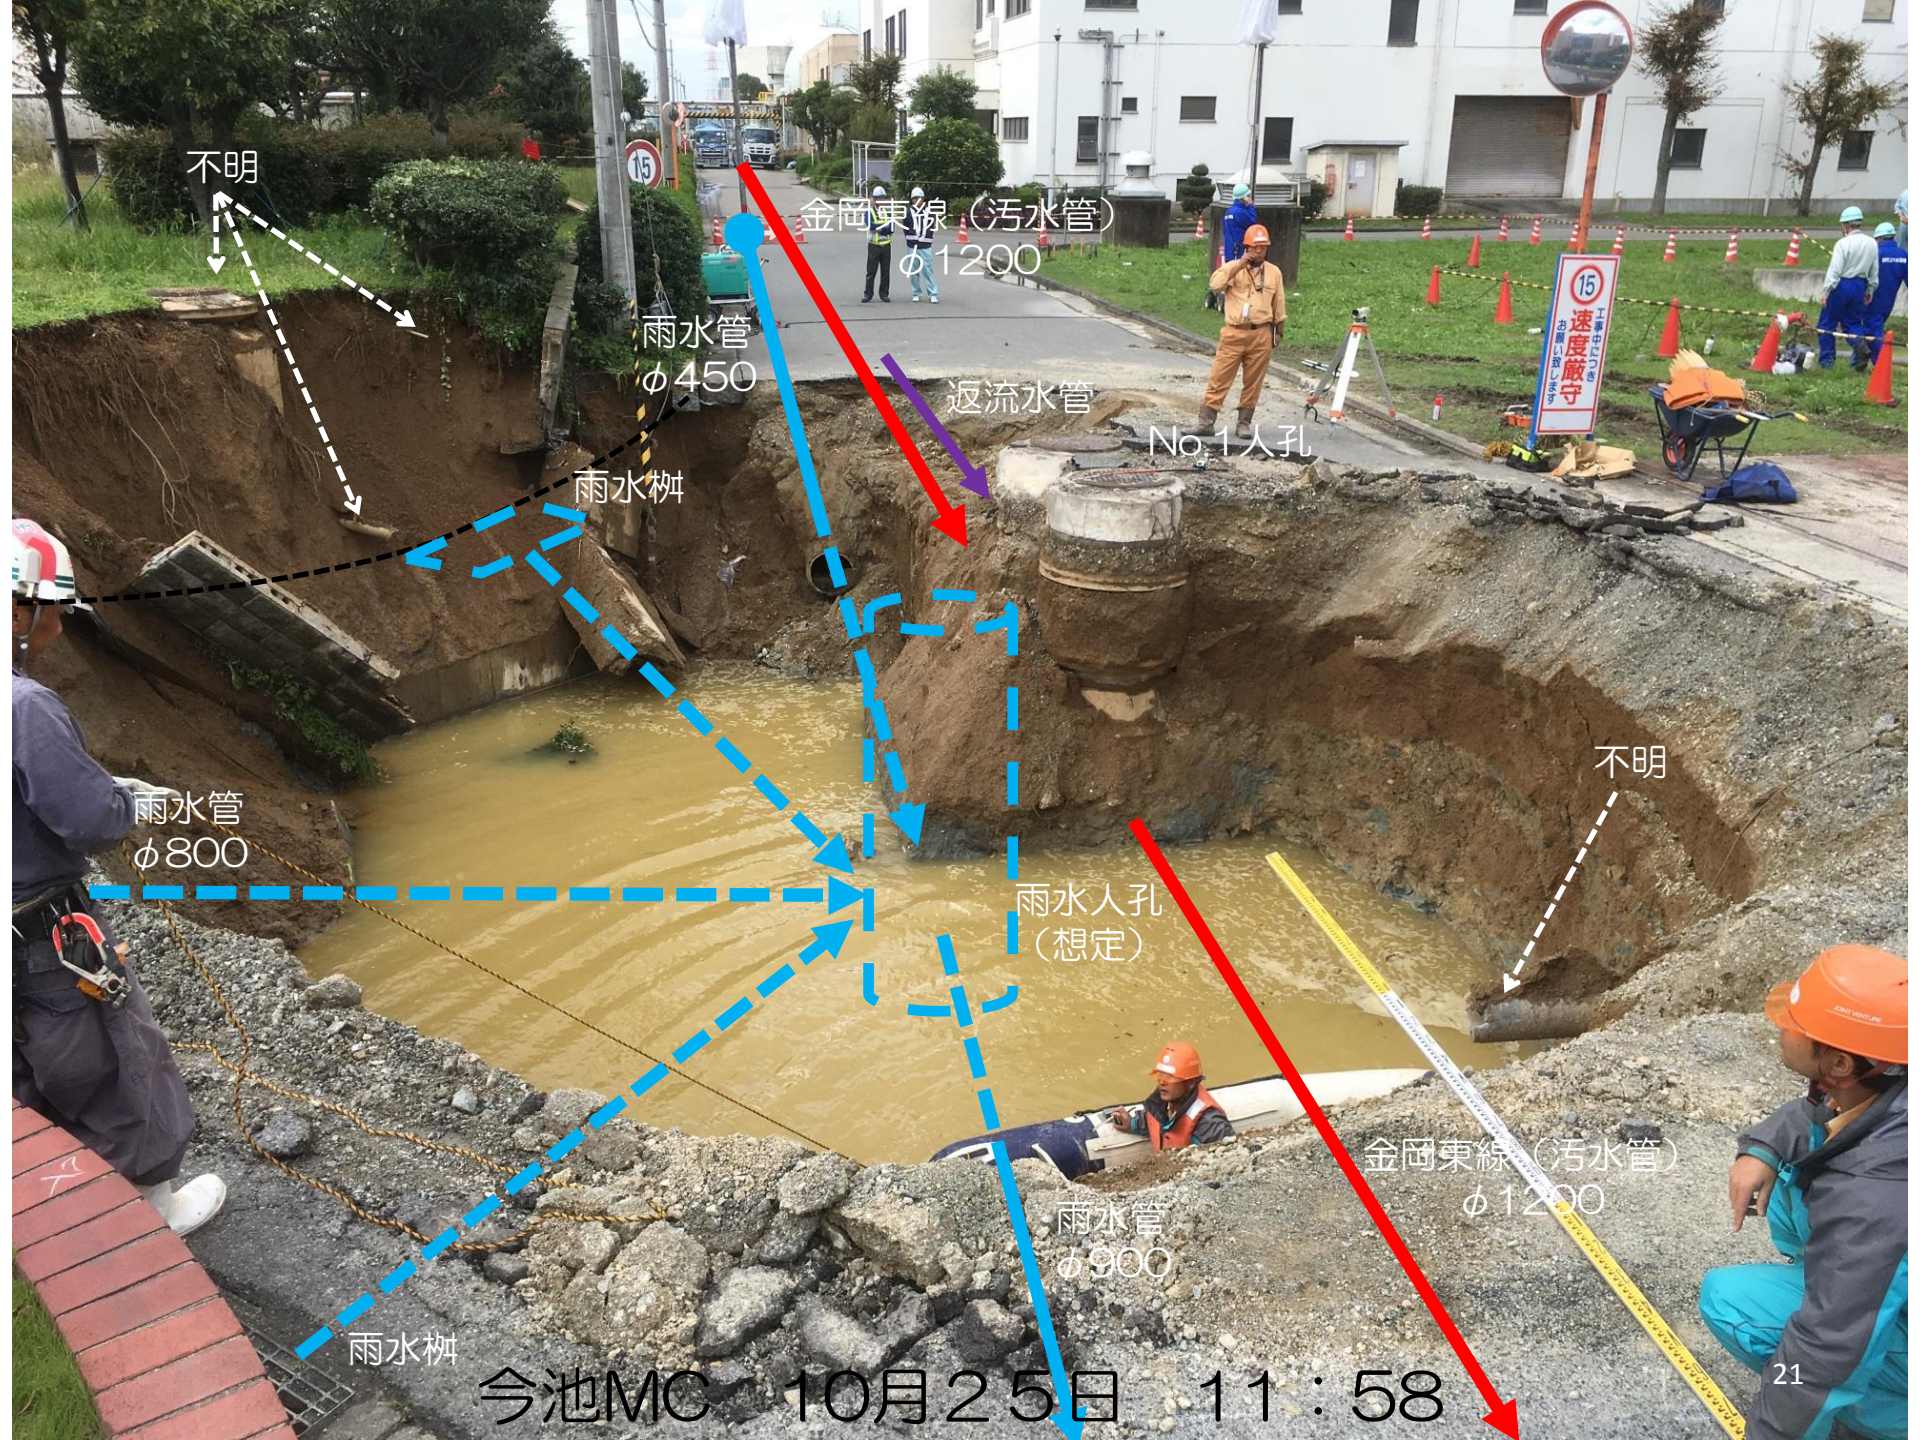
今池MC 10月25日 11:58

金岡東線 (污水管)
φ1200

雨水管
φ450

返流水管

No.1人孔

雨水管
φ800

雨水人孔
(想定)
