# 第3回今池水みらいセンターで 発生した堺市公共下水道管破損事故の 検証委員会

平成30年4月23日（月）  
堺市上下水道局 4階研修室

## (2) 陥没箇所周辺の下水道管調査の実施①（ボーリング部）

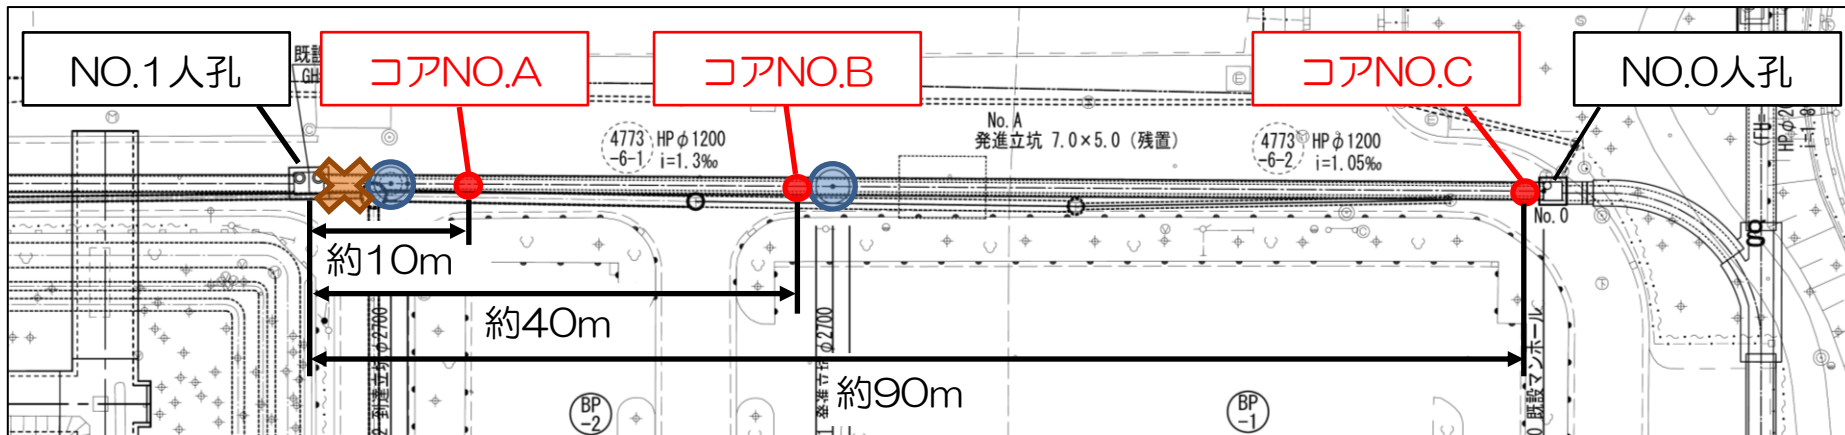
ボーリング調査結果（新管の厚み=115mm）

- NO.1人孔に近くに従い、管頂部の厚みは減少
- 管底部は、コア毎に差は見られず、新管と同じ厚みを維持

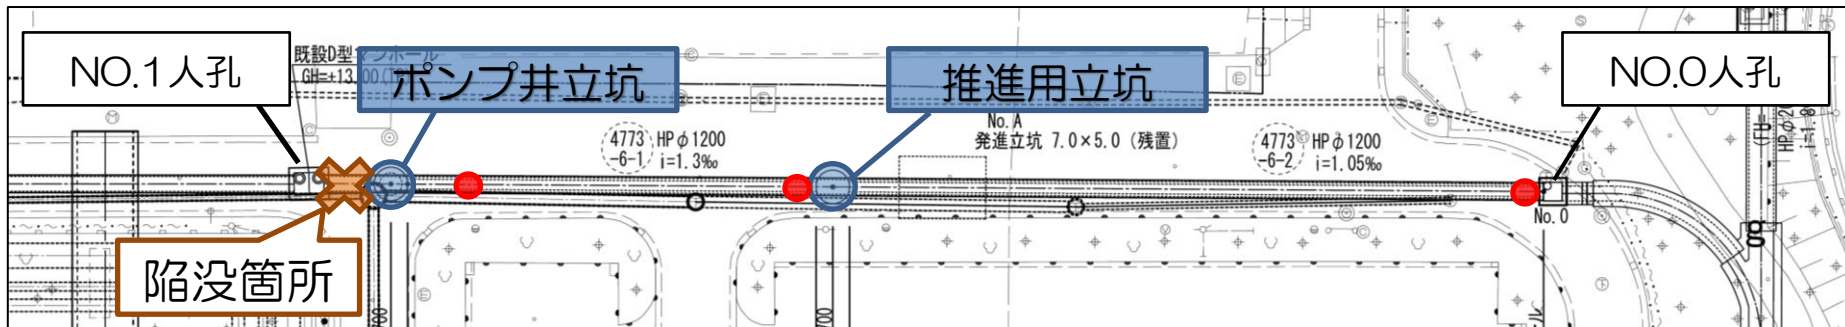
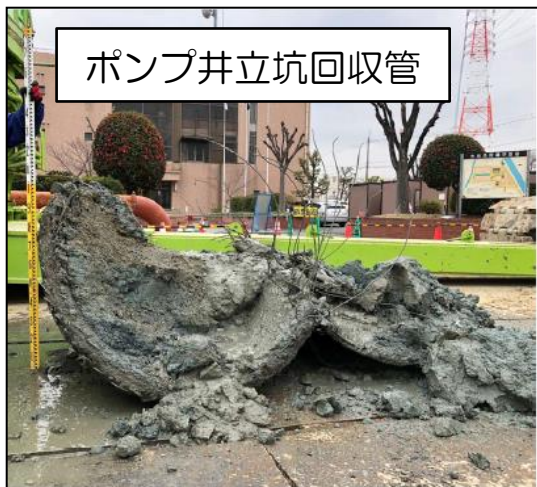
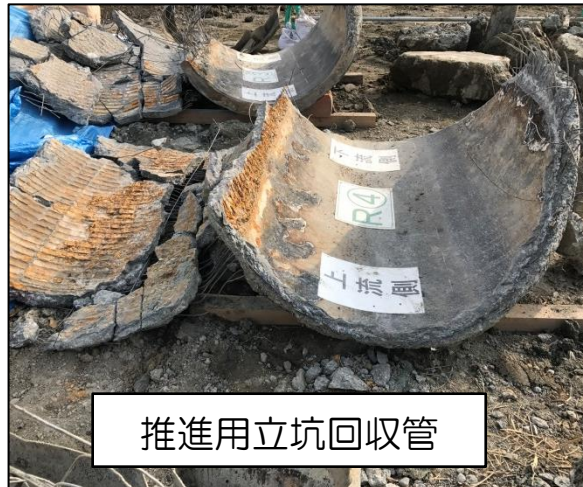
#### (3) 陥没箇所周辺の下水道管調査の実施②（立坑部）

立坑からの下水道管の回収結果

調査箇所	管頂部	管側面	管底部
ポンプ井立坑	—	35mm	115mm
推進用立坑	85mm	85mm	115mm

- ポンプ井立坑部の管頂部は発見できなかった。
- ポンプ井立坑部の管側面が、コアNO.A～Cと比較し、最も厚みが減少していた。

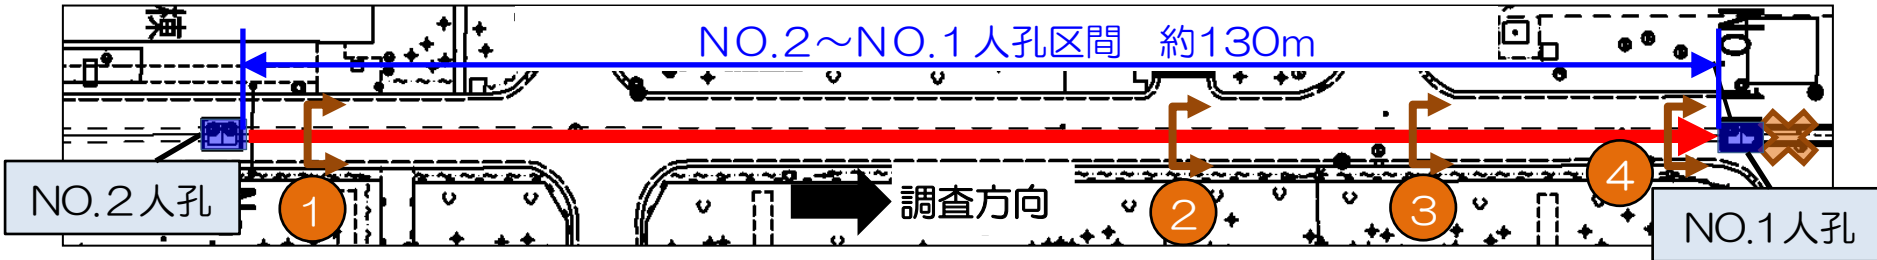
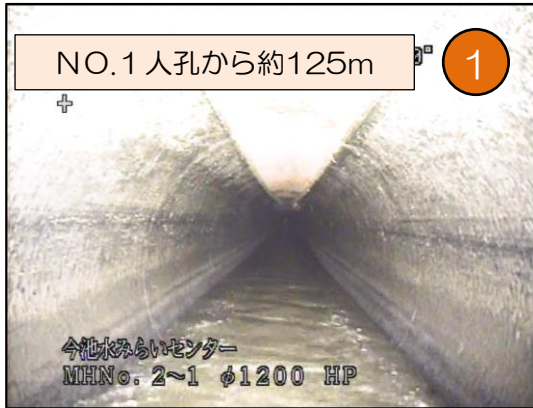
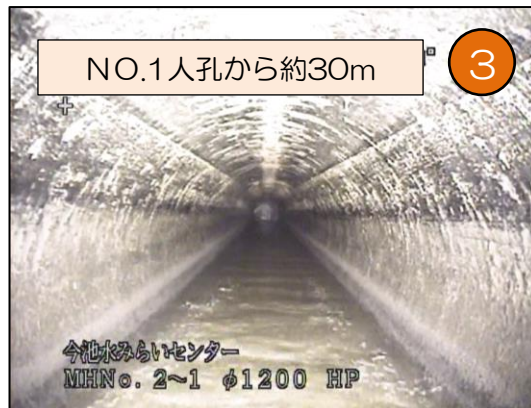
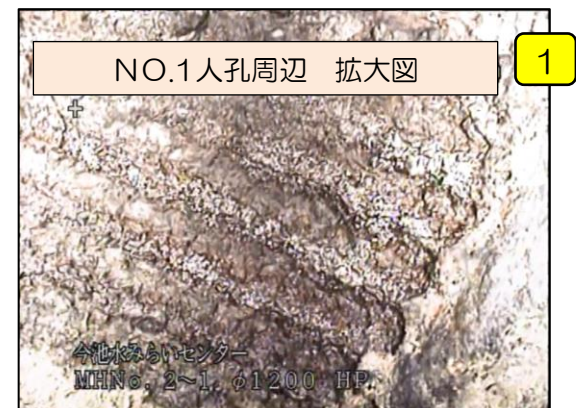
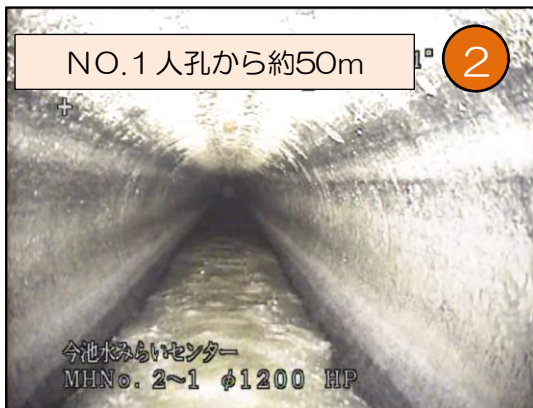
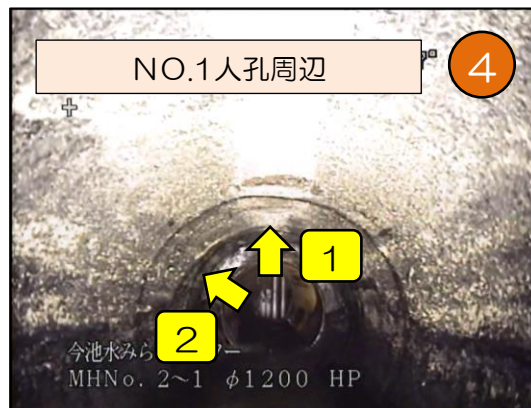
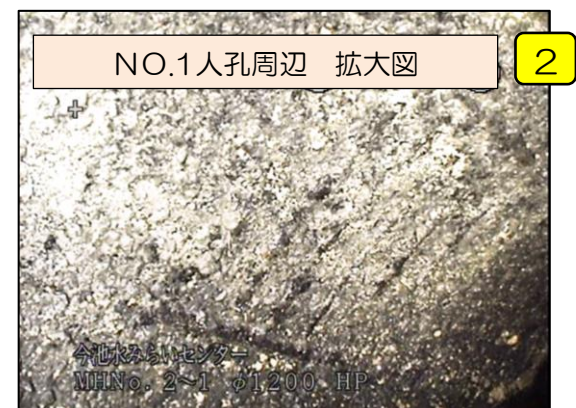
#### (4) 陥没箇所周辺の下水道管調査の実施③ (NO.1～NO.2管内調査)

- NO.1 人孔～約50m区間まで腐食し、NO.1 人孔付近は腐食が著しい

- 新たにNO.1～NO.2区間に腐食が見られたことから、本復旧工事に同区間を追加し、陥没区間とともに最短での対策を実施

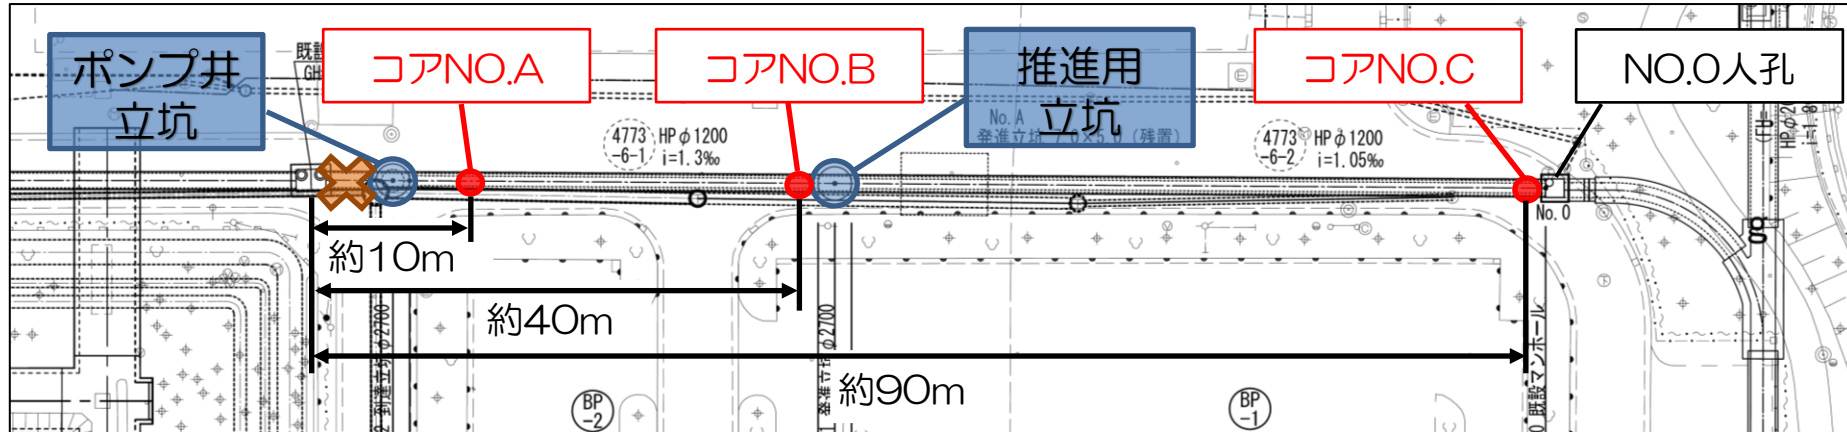
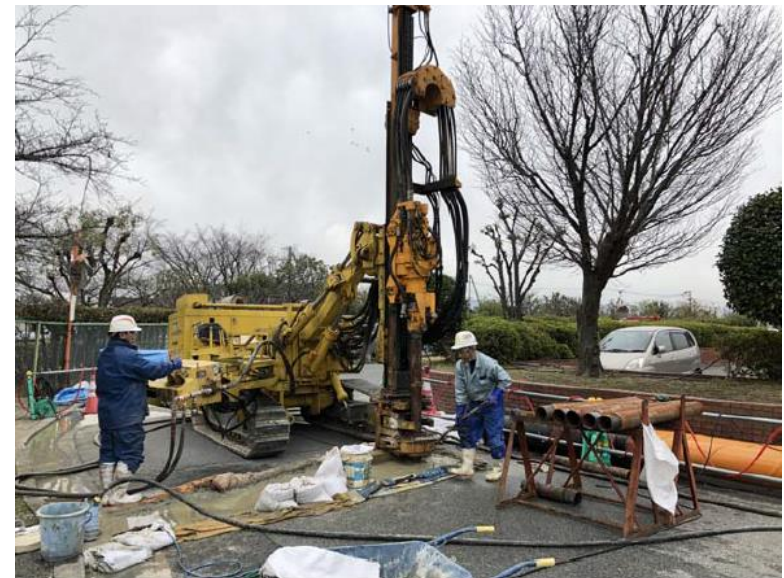
#### (5) 地盤（空洞）調査の実施

- どちらの施工においても、鋼管圧入時、急激にトルクが下がるなど、空洞が疑われるような兆候はなかった。

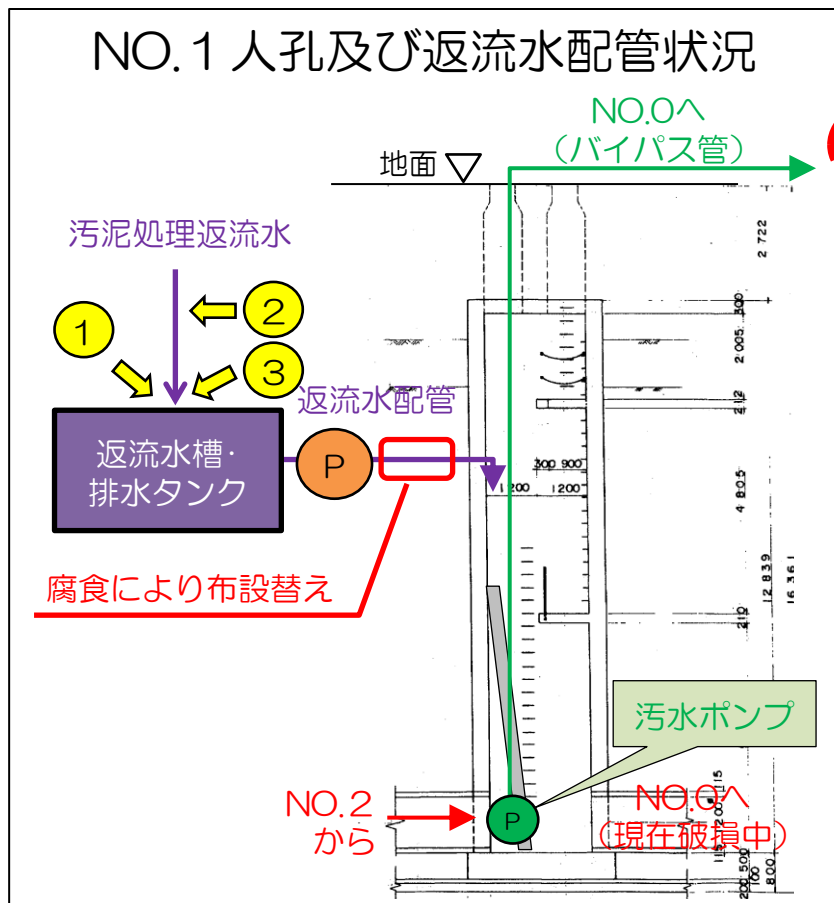
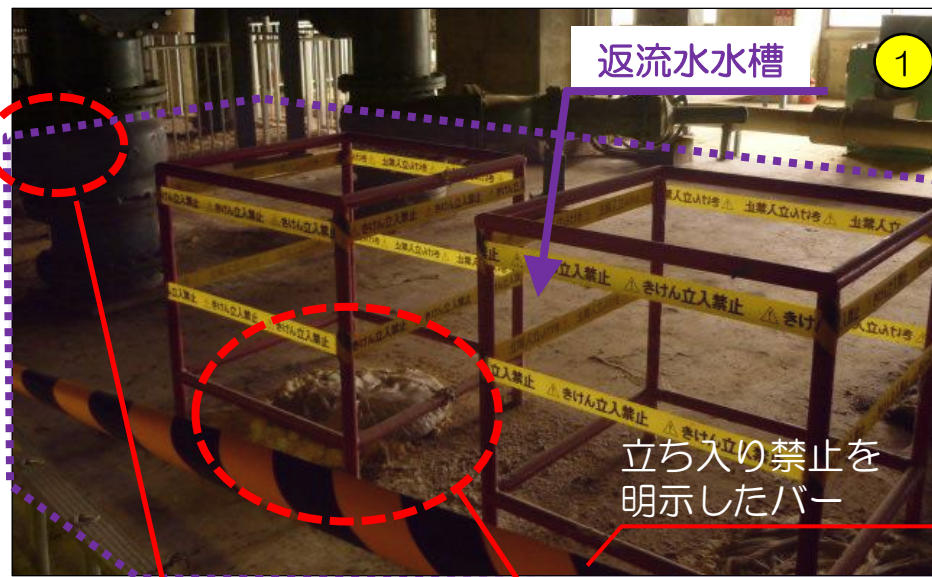
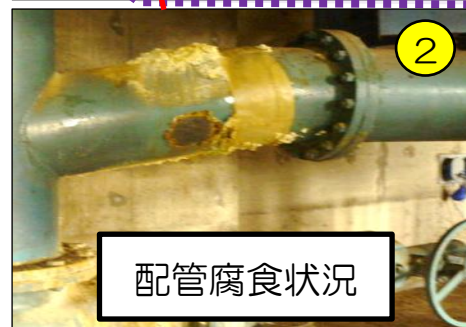
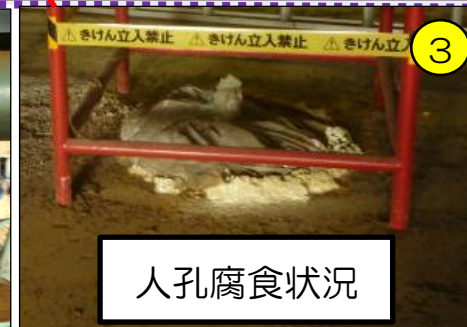
- ・ 返流水による腐食が懸念されたことから、返流水配管（大阪府管理）の調査を行ったところ、腐食が発生している状況を確認
- ・ 返流水配管の一部（下図参照）は、平成29年7月に腐食による劣化のため、大阪府側で布設替えを実施

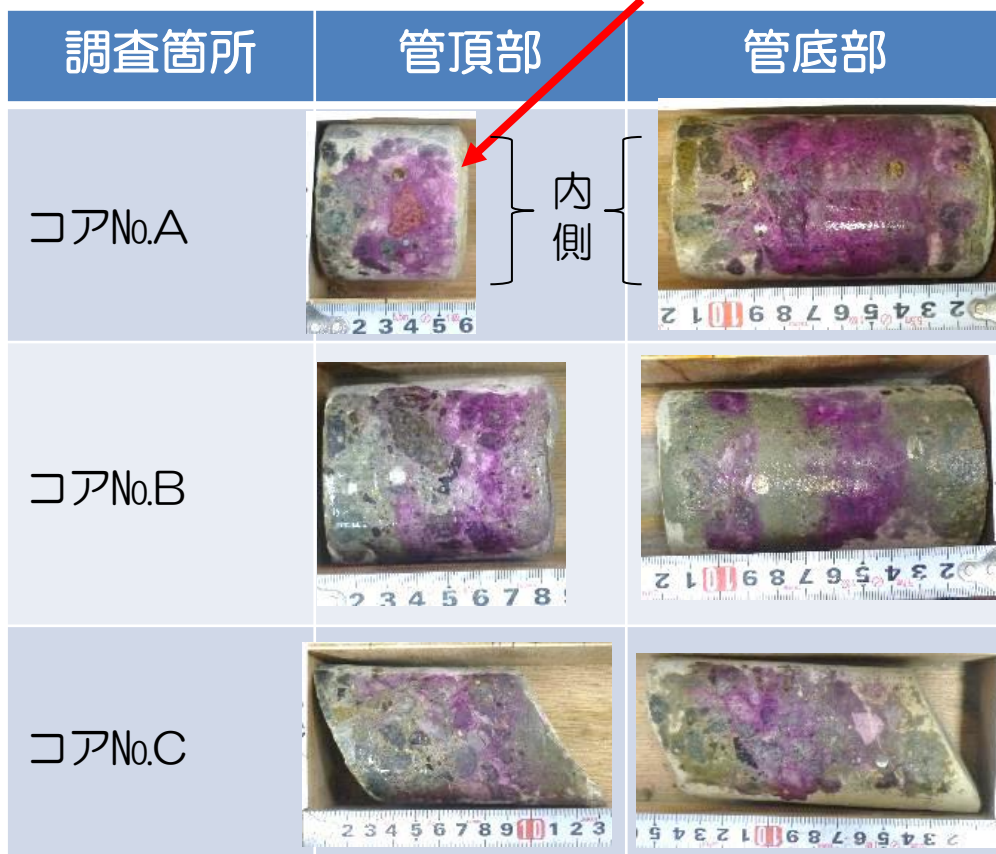
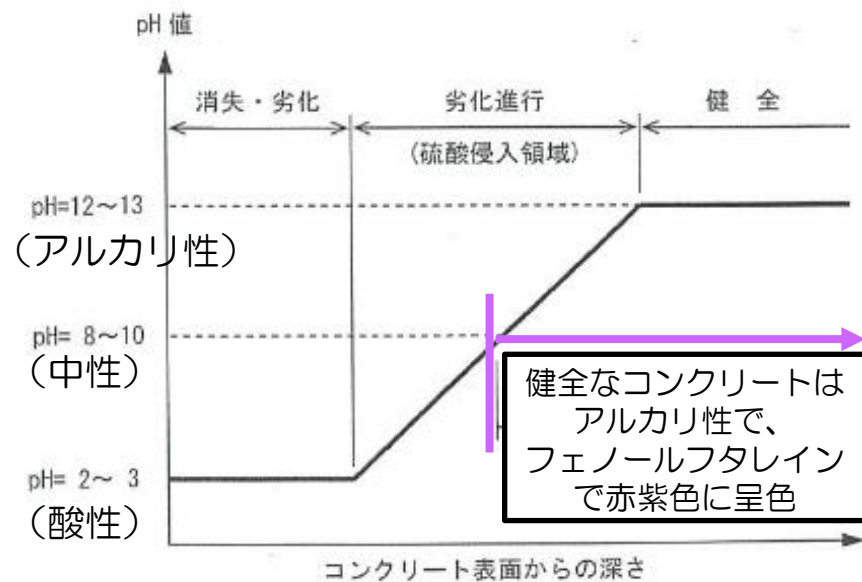
- 劣化要因を確認するため、中性化試験※を実施
- 中性化は進んでおり、腐食が進行している状況を確認

管の内側がフェノールフタレインで呈色せず（＝中性化が進行）

腐食を受けるとコンクリートが中性化し、フェノールフタレインで呈色しない

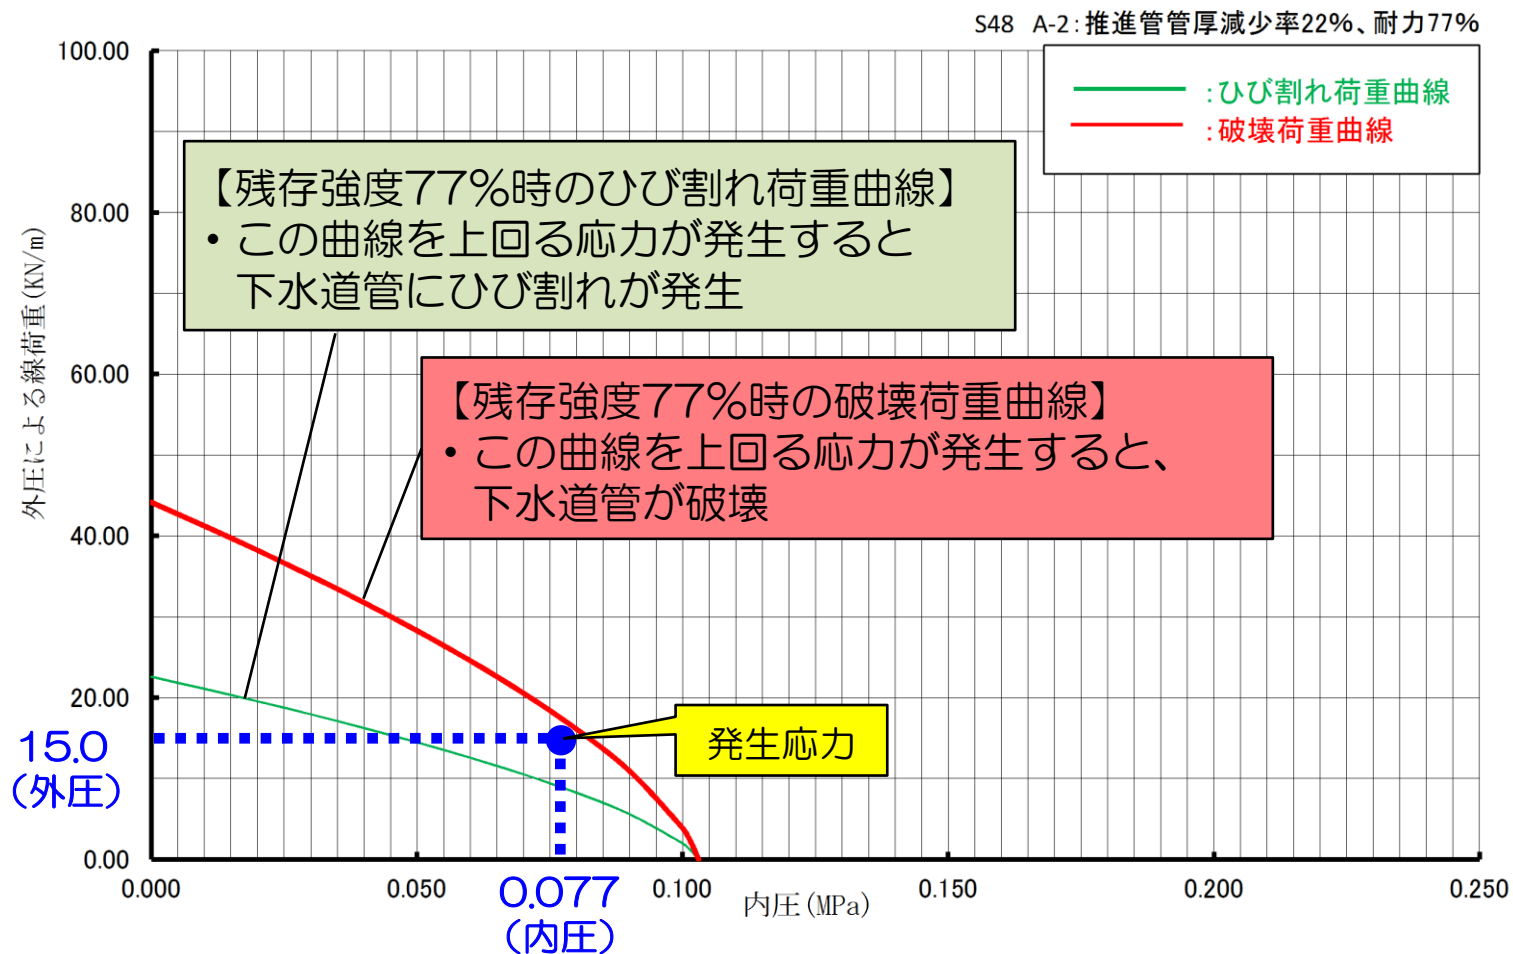
## (12) 管きよの残存強度の検証⑧

- 下図より、コアNO.C周辺は、内圧と外圧により「ひび割れ」が発生したと考えられる。

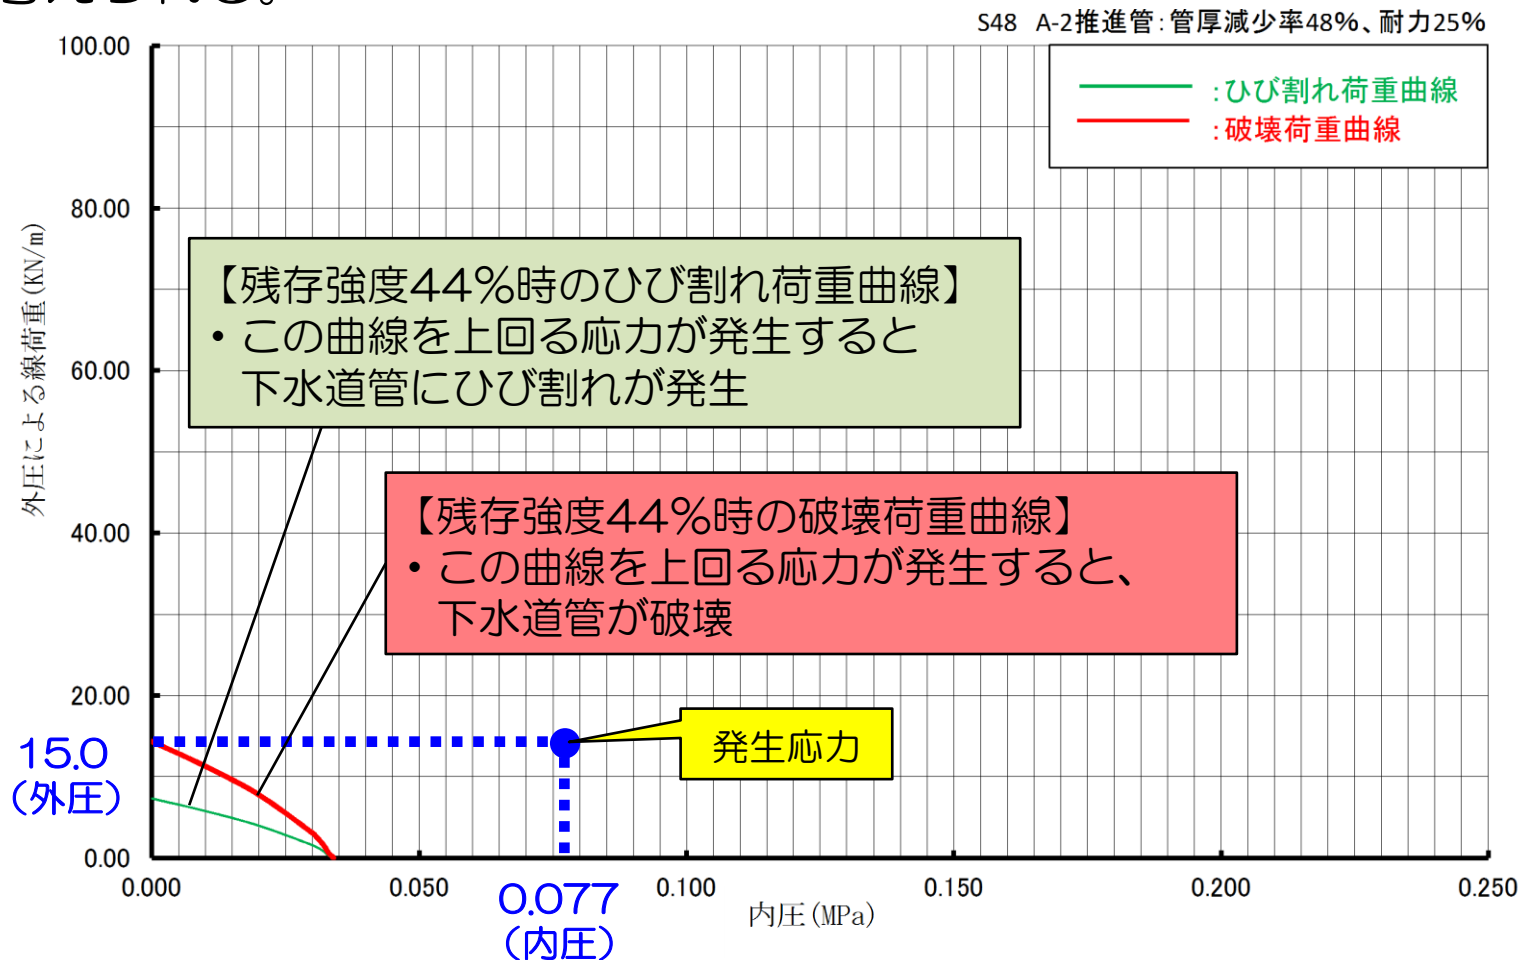
## (13) 管きよの残存強度の検証⑨

- 下図より、コアNO.B周辺は、内圧と外圧により「破壊」が発生したと考えられる。

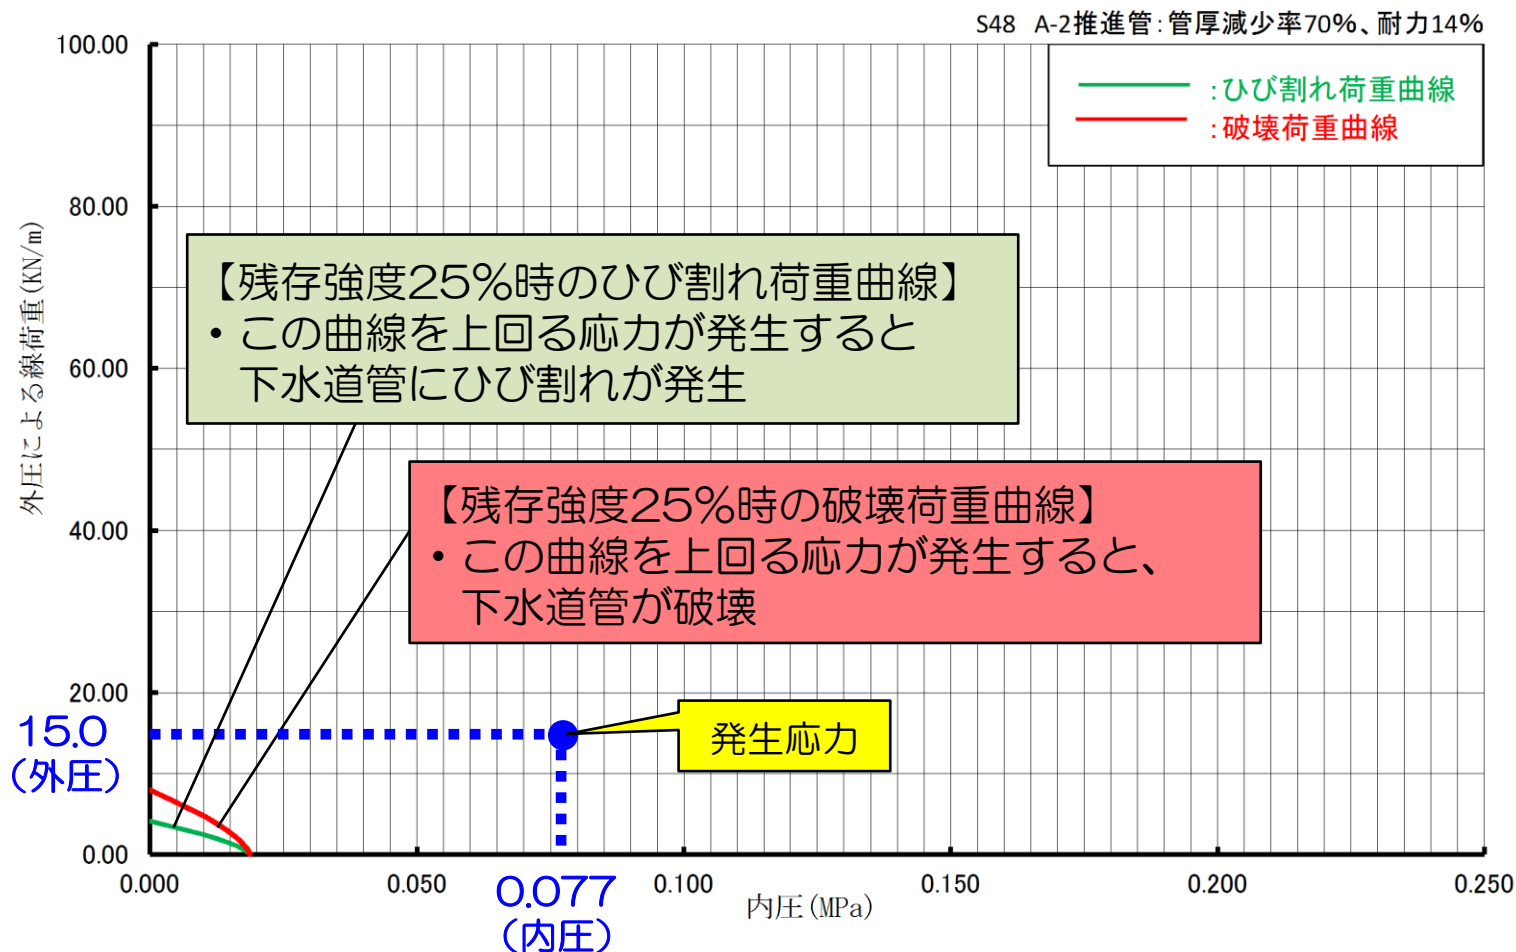
## (14) 管きよの残存強度の検証⑩

- 下図より、コアNO.A周辺は、内圧と外圧により「破壊」が発生したと考えられる。
