# 家原寺配水場配水池更新工事 工事概要説明資料

工事名 : 家原寺配水場配水池更新工事

発注者 : 堺市上下水道局 水道部 水運用管理課

受注者 : 大日本土木・クボタ・今重建設工事共同企業体

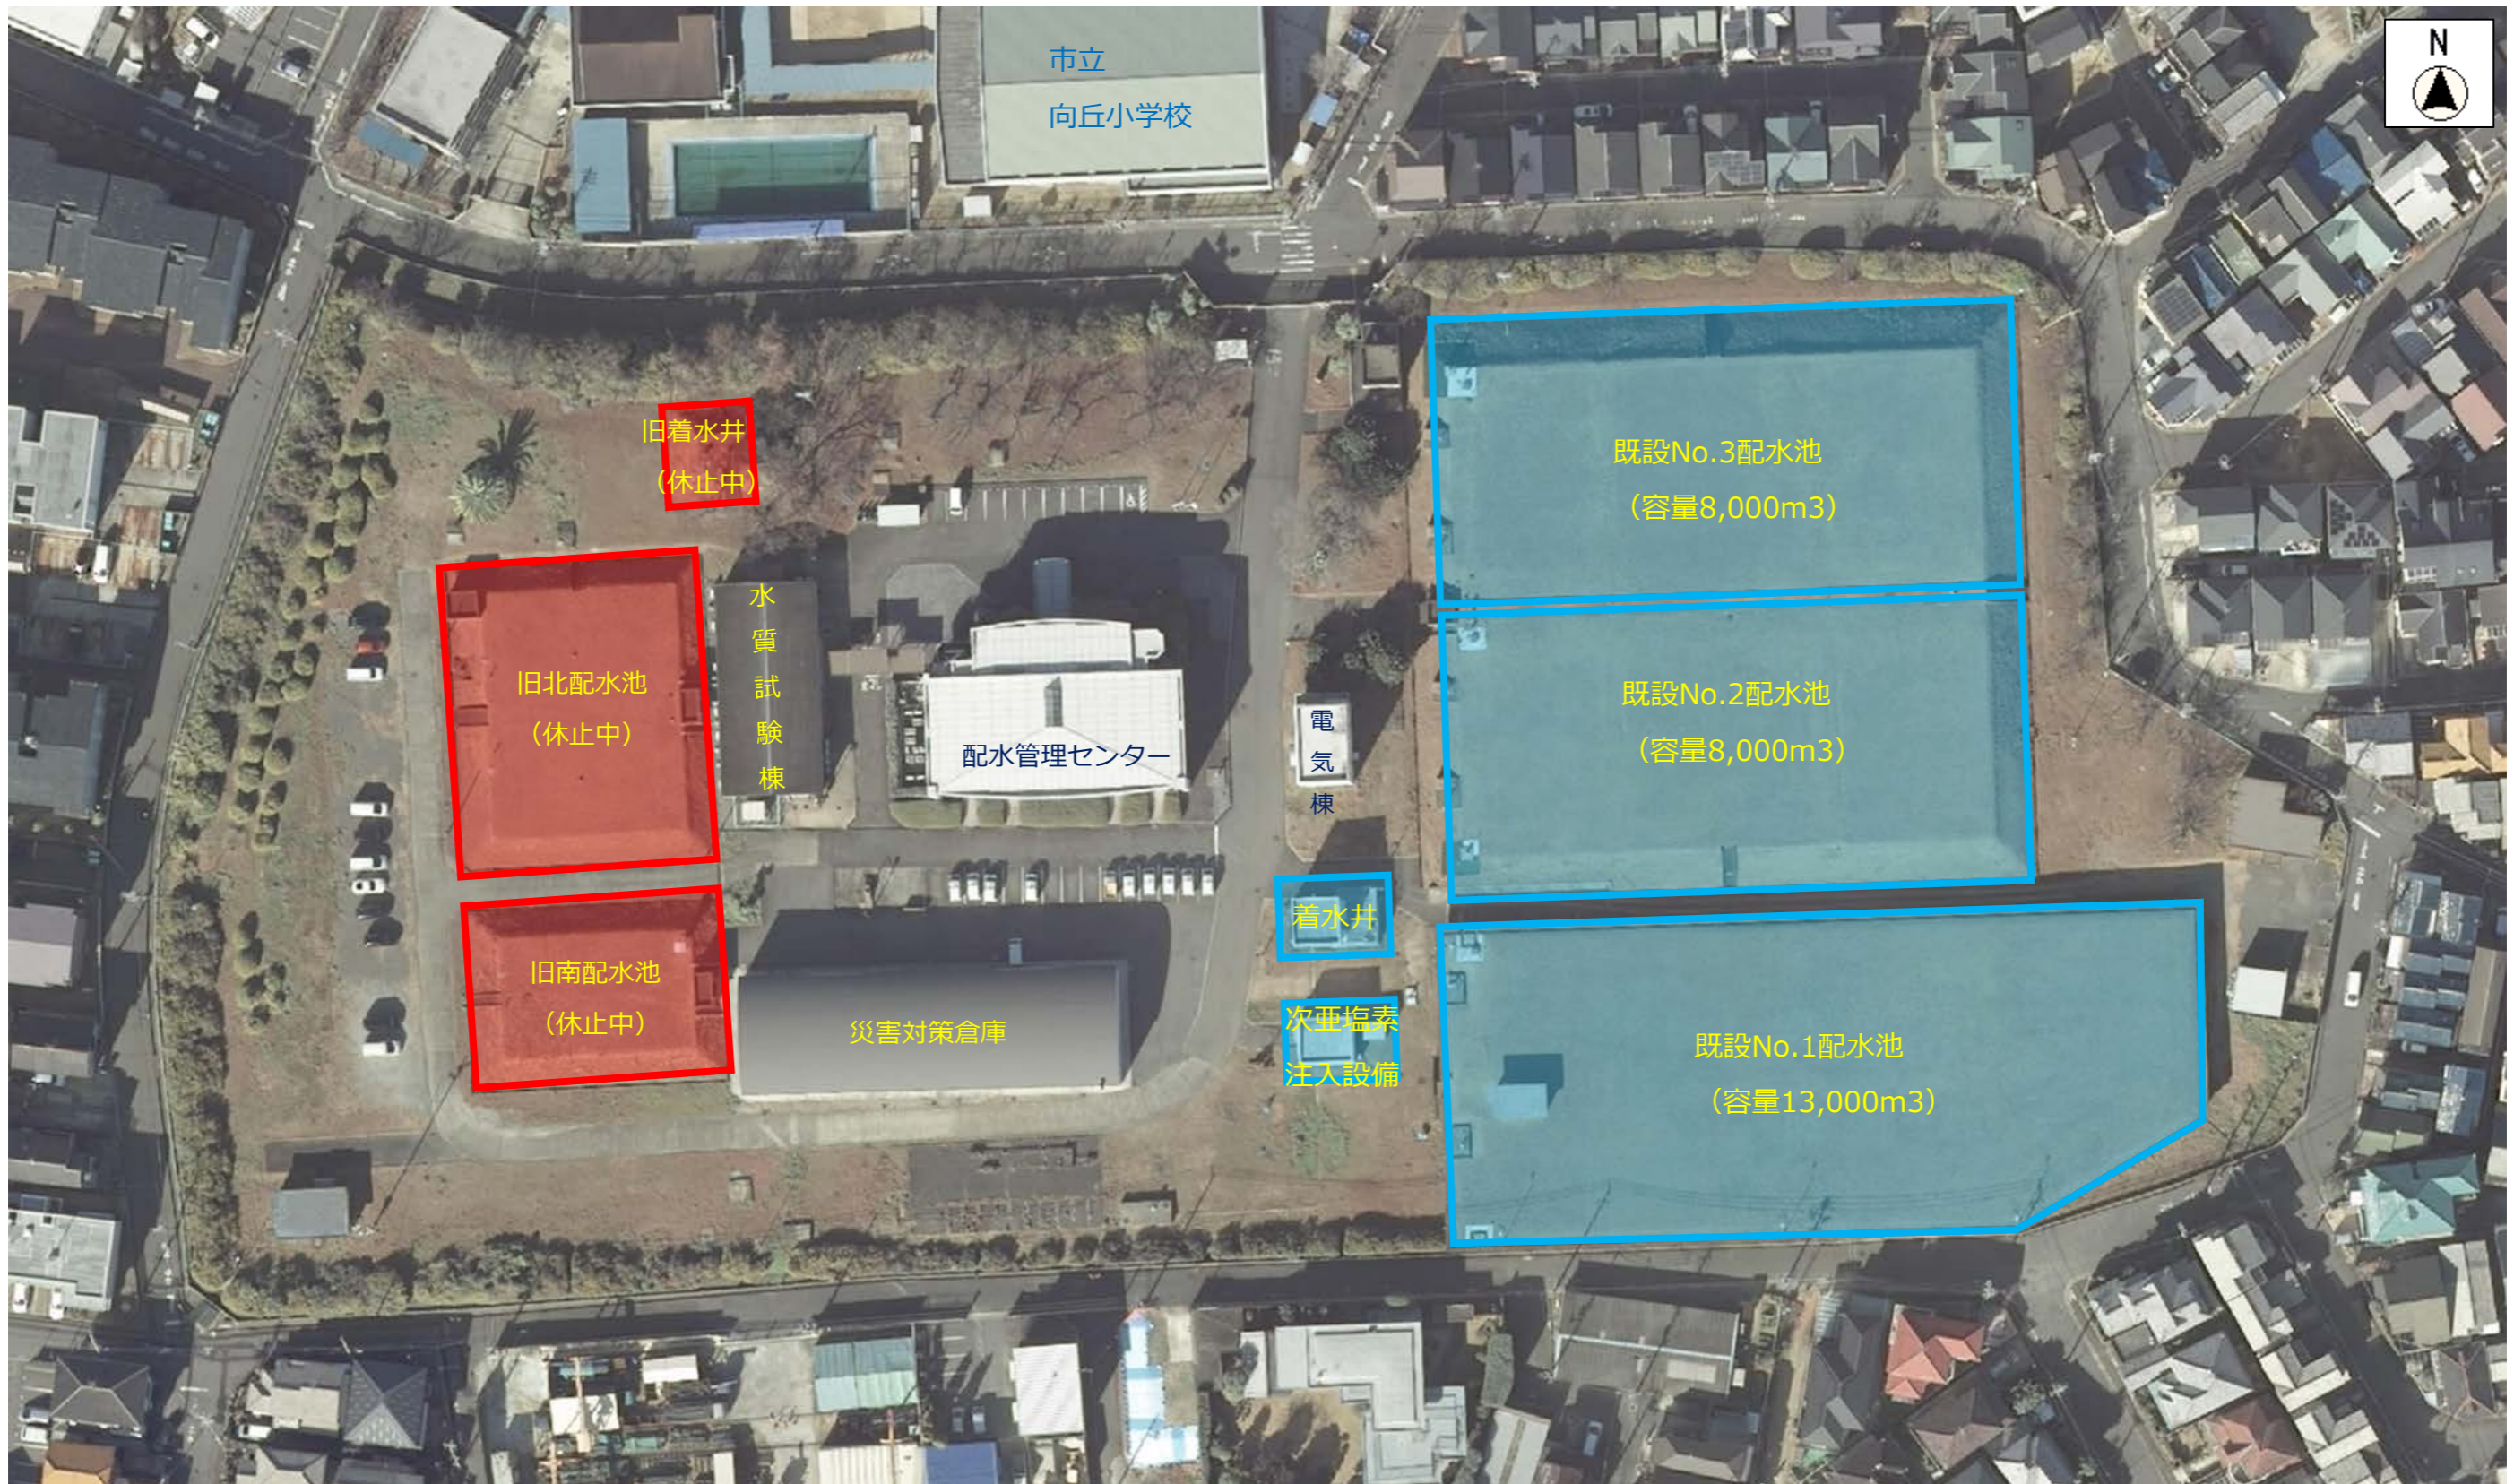
【家原寺配水場の現況】

■ : 運用中  
■ : 休止中

1日平均給水量 : 約30,000m<sup>3</sup> → 約10万人分 (戸数にして約5万件)

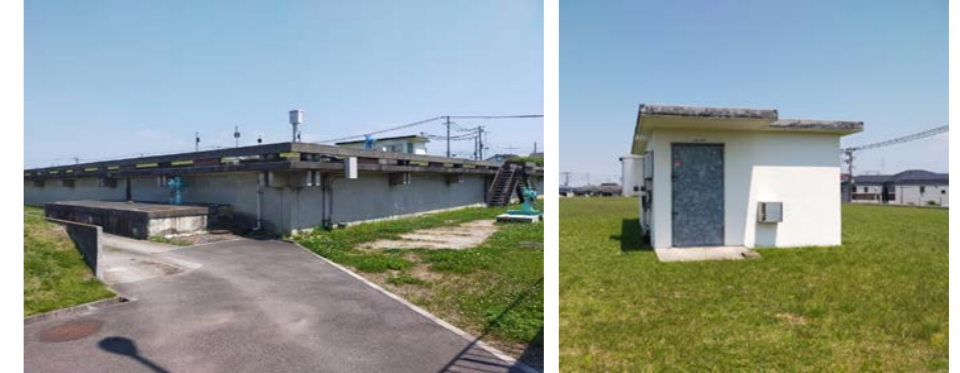
① 既設No.1配水池

※配水池上部の点検室外壁の塗膜にアスベストを含有

※ ①～④については、表面の塗材の一部にアスベストが含有されているため  
隔離養生を行って、あらかじめ塗材を適正に除去・処分した上で、  
コンクリート建造物の解体を行います。

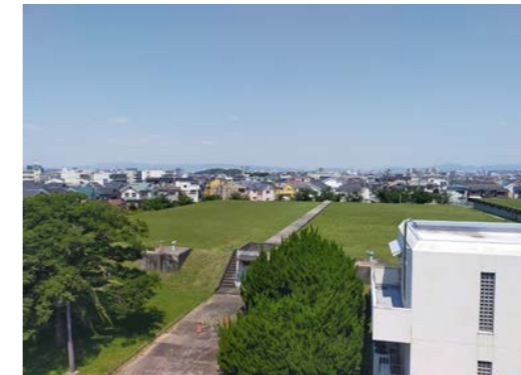
②、③ 既設No.2配水池、既設No.3配水池

※内面の塗膜にアスベストを含有

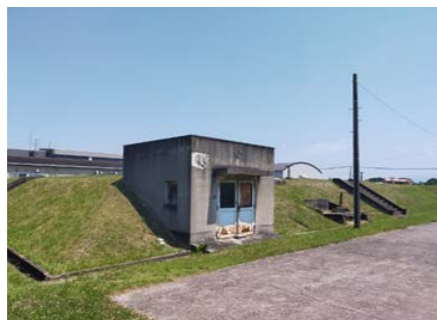
⑦ 旧北配水池（休止中）

→雨水貯留地に改造

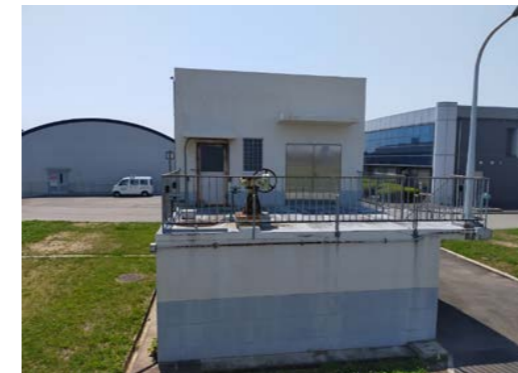
④ 既設着水井

※外壁の塗膜にアスベストを含有

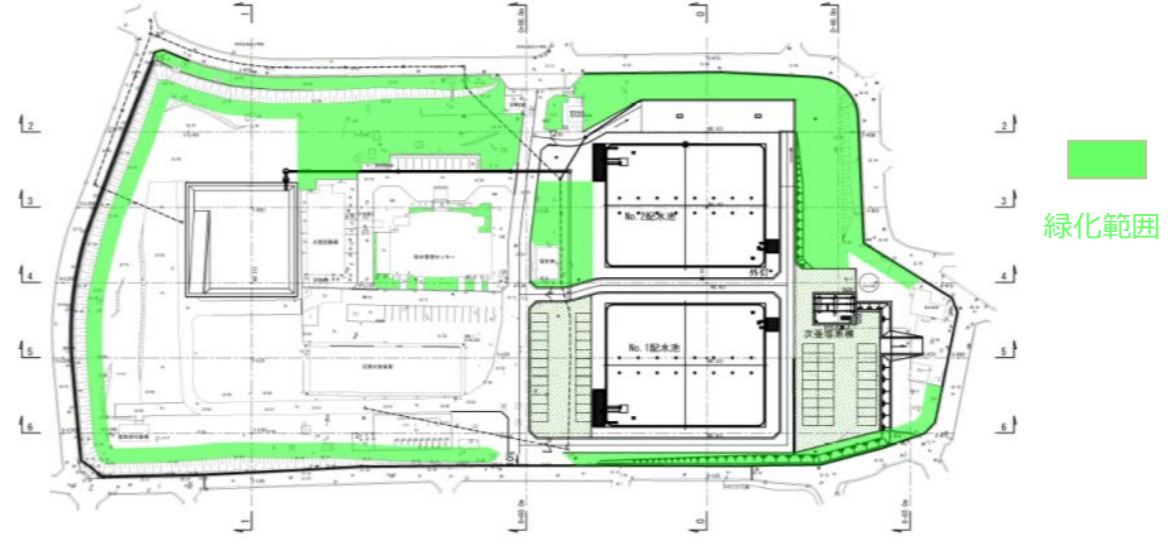
### ＜緑化計画＞

堺市の条例に基づき、下図の範囲については緑化を行う（既存の植栽を含む）

植栽などの工事は、本工事の最後（令和6年度）に実施する予定

植栽する樹木の種類については、周辺自治会等の要望を踏まえて決定する予定
