今池水みらいセンターで発生した
堺市公共下水道管破損事故報告書

堺市上下水道局

平成 30 年 7 月

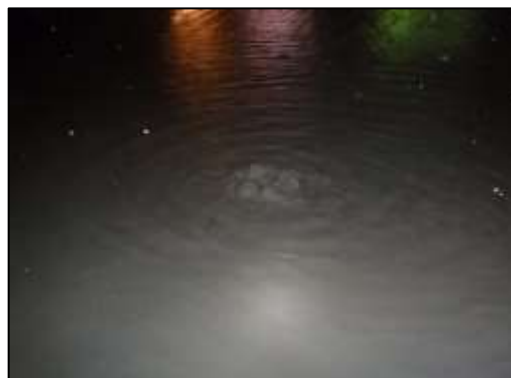
マンホール溢水状況 (堺区浅香山町)

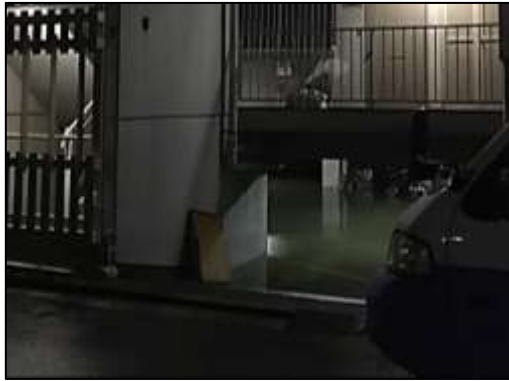
地下駐車場浸水状況

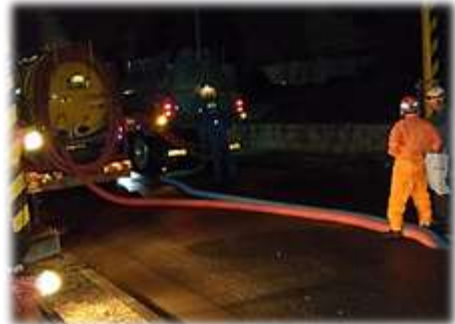
今池水みらいセンター場内での
バキューム車による吸引状況

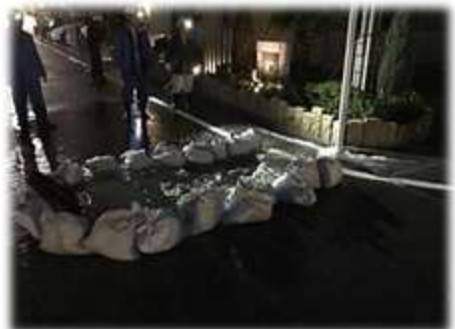
常磐町内での土のうによる仮設水路

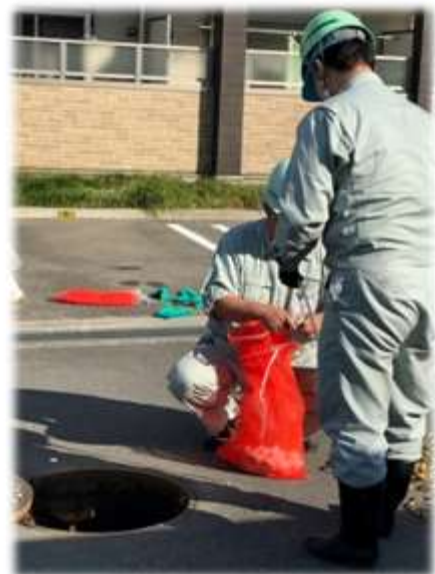
固形塩素による消毒状況

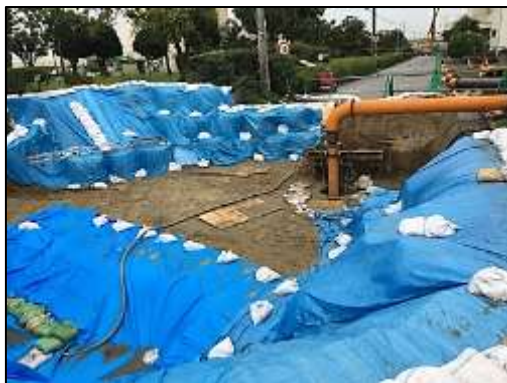
仮設配管、仮設ポンプの設置状況

今池水みらいセンター場内に仮設配管と仮設ポンプを設置することで、10月30日0時をもって下水道使用自粛を解除しました。また、応急復旧直後の緊急対応として、バキューム車の手配を31日まで継続し、仮にトラブルが発生しても直ちにバキューム車による処理場へのピストン輸送ができる体制としました。

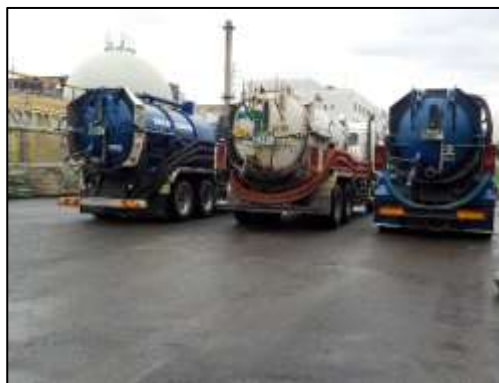
今池水みらいセンター内でのバキューム車待機状況

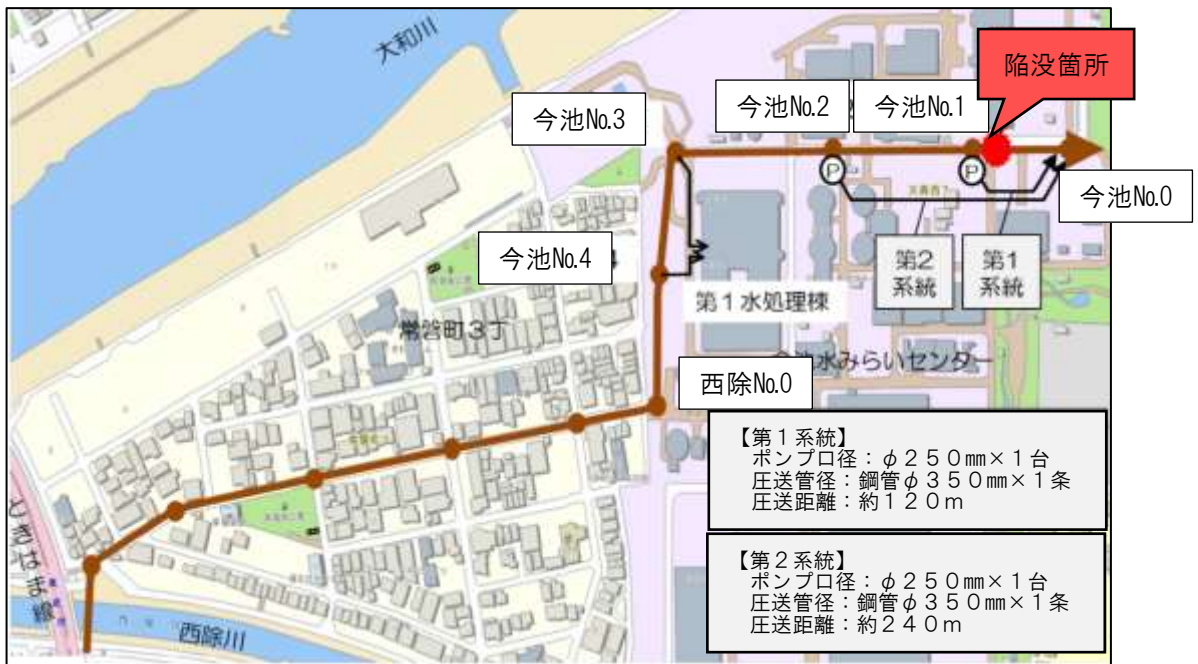
図4-1 今池水みらいセンター内の仮設ポンプ設置箇所

本事故により発生した陥没箇所の汚水排出並びに上流マンホールからの溢水を抑制するため、図4-1に記載する今池No.1から今池No.4までと、西除No.0の箇所に応急復旧用として仮設ポンプ及び発動発電機を調達、設置しました。

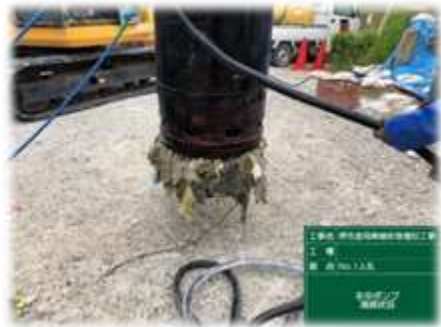
管内流入水位を管底まで下げることができない中、堆積物等の詰まりによる管閉塞の危険性やポンプ詰まりによる排出流量の低下などに注意をし、水位観測における運転管理を行いました。

雨水ポンプに付着した堆積物

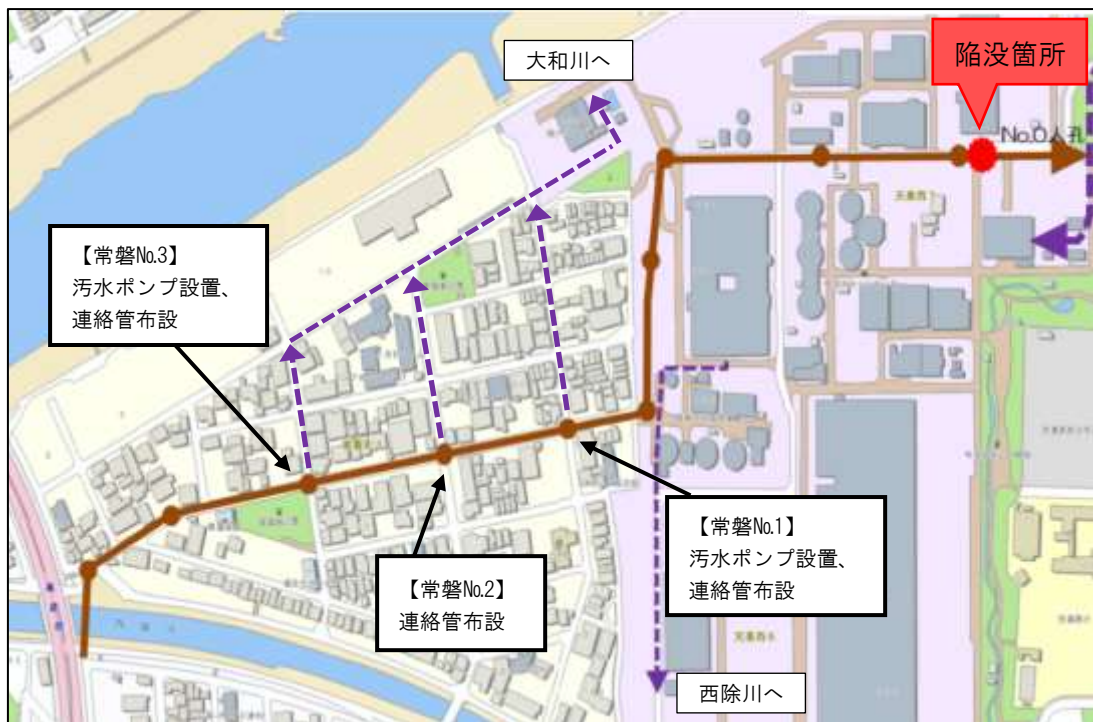
図4-2 常磐町内の仮設ポンプ設置箇所

常磐町内では、初動対応で溢水対策として設置した土のう仮設水路が、地域住民の交通の支障となっていたために、10月27日に緊急放流時の対応として、3箇所（常磐No.1、常磐No.2、常磐No.3 マンホール内）に汚水ポンプとポンプ起動の発動発電機を設置しました。

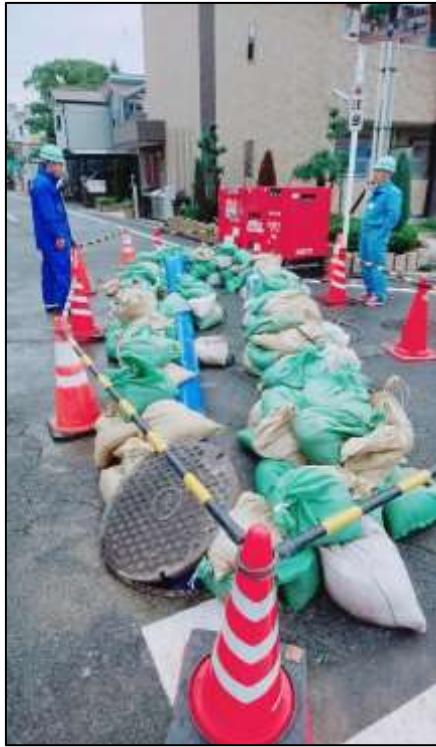
溢水対策として設置した土のう仮設水路

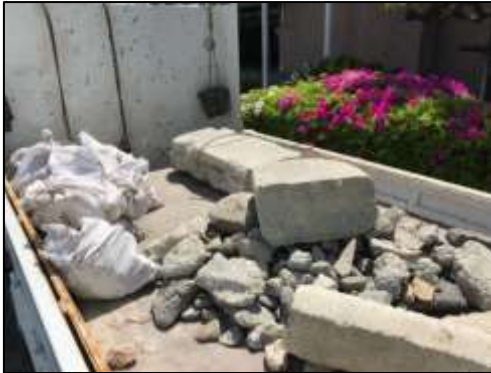
推進時に回収されたコンクリート殻

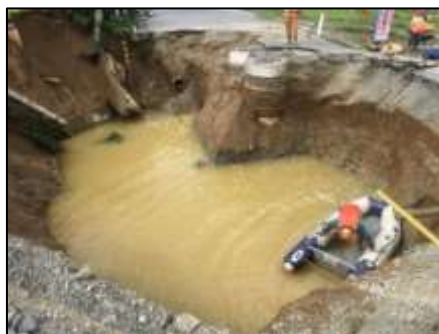
今池水みらいセンターで発生した陥没の被害状況や、流出した土量の算出のため、地形測量を実施しました。測量の結果、陥没の面積は約115m²、流出した土量は約268m³であることが分かりました。

今池水みらいセンターでの陥没調査状況

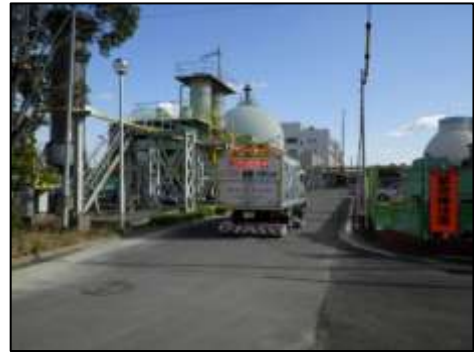
地中レーダー探査は、地表より約1.5mまでの地中の空洞の存在を確認するための調査ですが、同調査によって陥没箇所周辺に空洞が存在していないことを確認しました。

空洞調査の状況

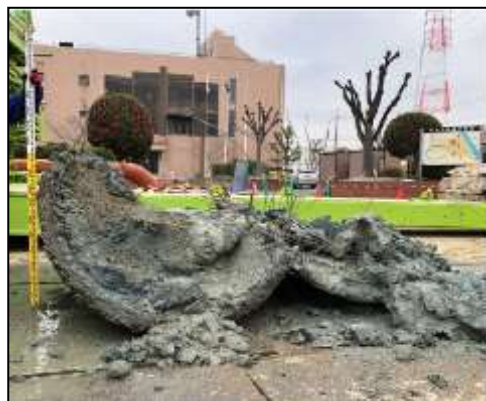
調査の結果、陥没箇所にもっとも近いポンプ井立坑部では、管頂部が破損していたため、残存していた管側部を測定した結果、約 35 mm程度の厚みとなっており、新管の厚み 115 mmと比較して、約 80 mm管厚が減少していることが判明しました。また、陥没箇所から最も離れたコアNo.Cでも、管厚は約 90 mmになっており、約 25 mm管厚が減少していることが判明しました。

回収したポンプ井立坑部の下水道管

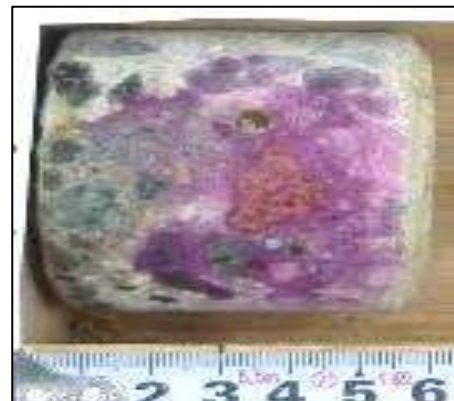
採取した既存の下水道管
