# 第3回今池水みらいセンターで 発生した堺市公共下水道管破損事故の 検証委員会

平成30年4月23日（月）  
堺市上下水道局 4階研修室

## (2) 陥没箇所周辺の下水道管調査の実施①（ボーリング部）

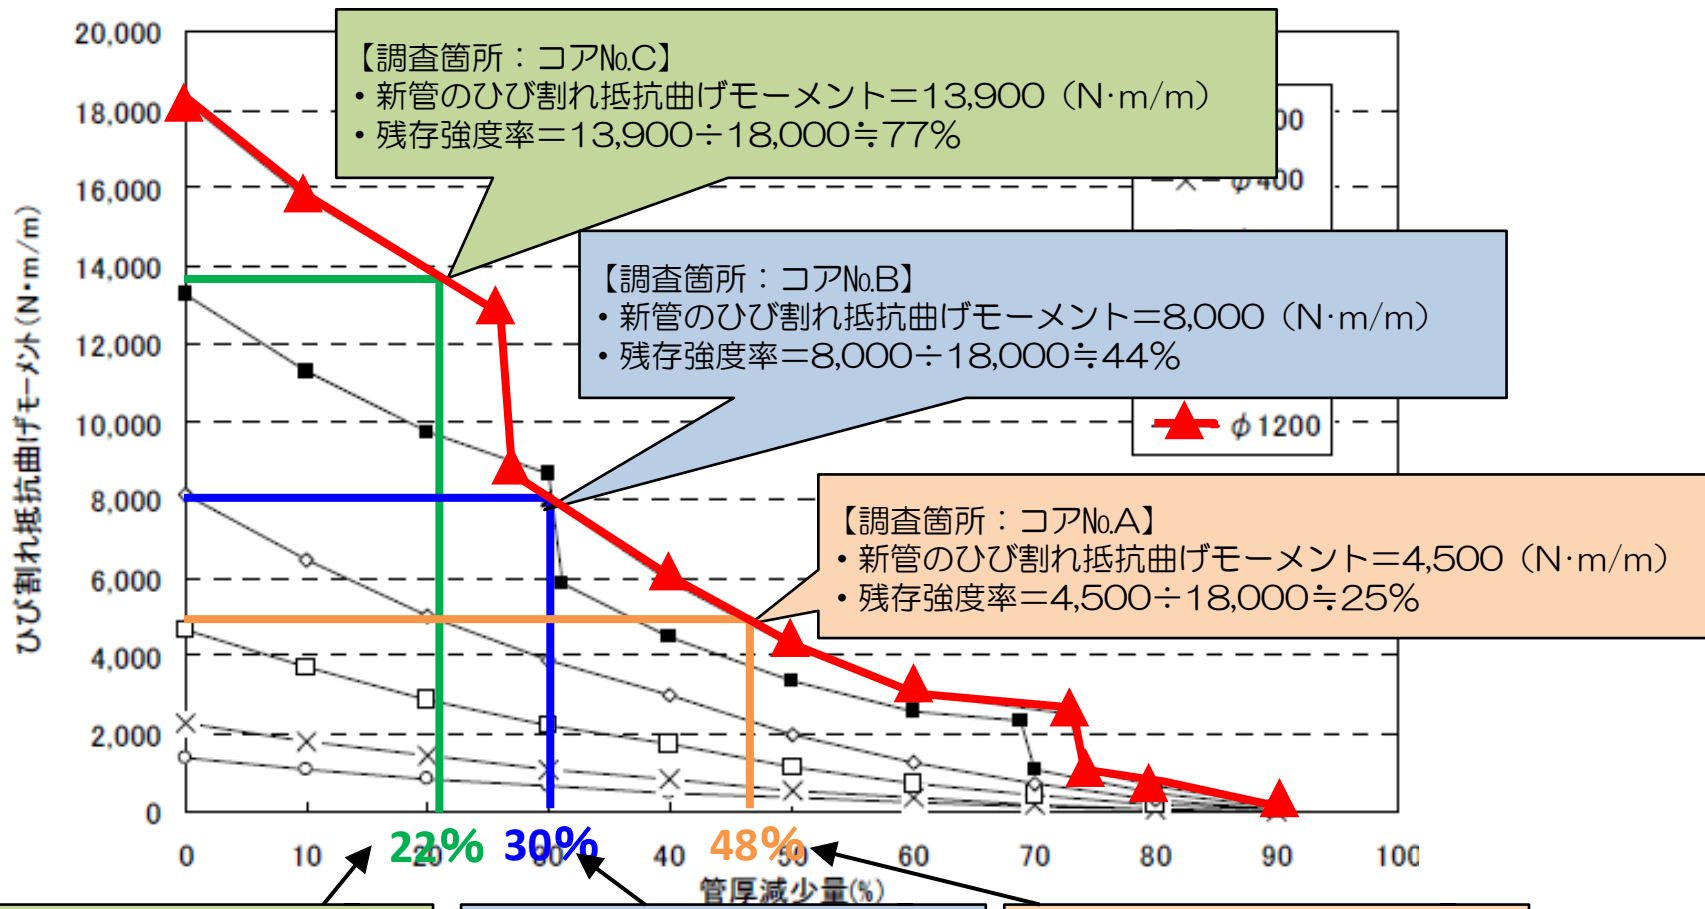
- コアA～Cの管厚減少量から、各ひび割れ抵抗曲げモーメントを推定
- 新管のひび割れ曲げモーメントに対し、コア毎のひび割れ曲げモーメントがどれほど低下しているか算出し、これを残存強度率と仮定した。

減肉25mm ÷ 元厚115mm ÷ 22%

減肉35mm ÷ 元厚115mm ÷ 30%

減肉55mm ÷ 元厚115mm ÷ 48%

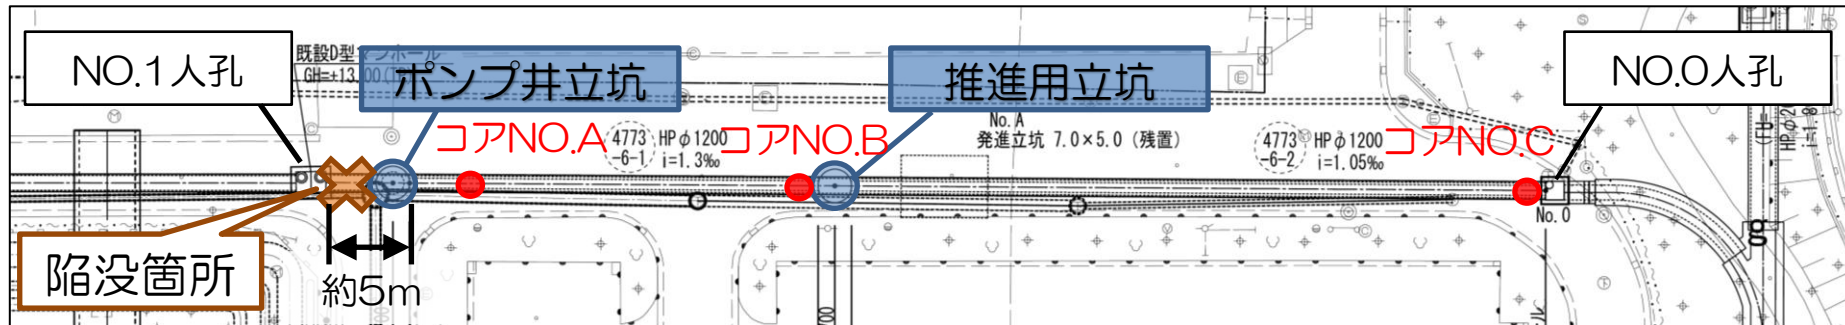
## (1) 追加調査・検証事項まとめ① (管きよの劣化原因)

- NO.0人孔からNO.1人孔へ近づくほど、管厚が減少。
- 流入下水と比較し、汚泥返流水の硫化物ポテンシャル及びBODが高く、返流水水槽やNo.1人孔の腐食が著しい。

- 汚泥返流水による腐食によって管きよが劣化。

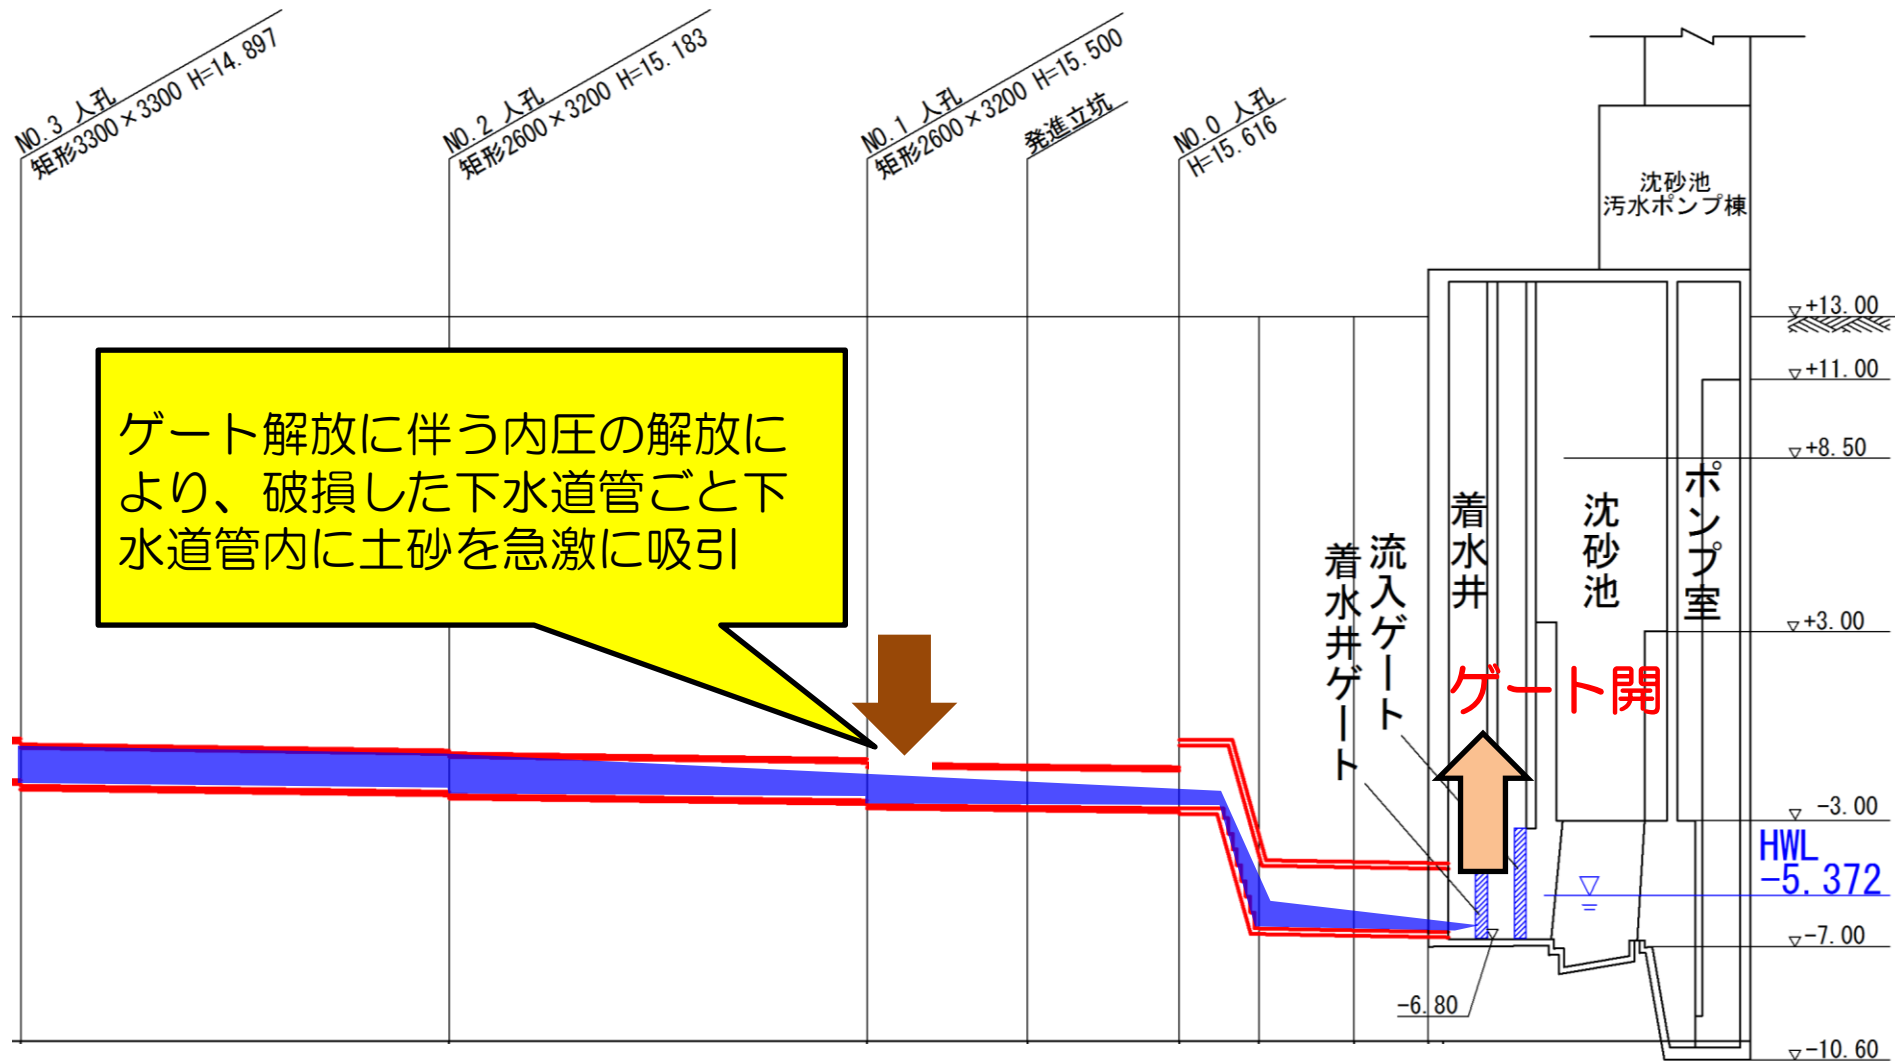
## (4) 陥没事故発生時【流入制限解除】

- 台風21号に伴う大雨による、内圧の発生を契機として破壊が発生。また、陥没は腐食が著しい箇所を中心に発生したものと考えられる。
