今池水みらいセンターで発生した
堺市公共下水道管破損事故報告書

堺市上下水道局

平成 30 年 7 月

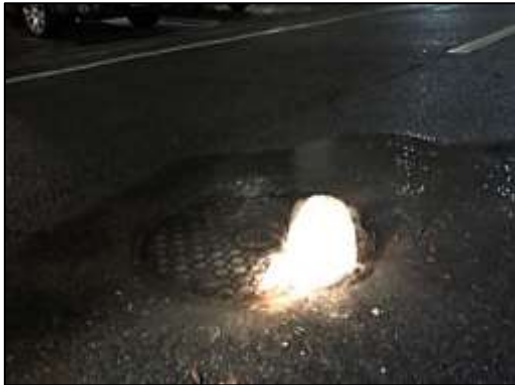
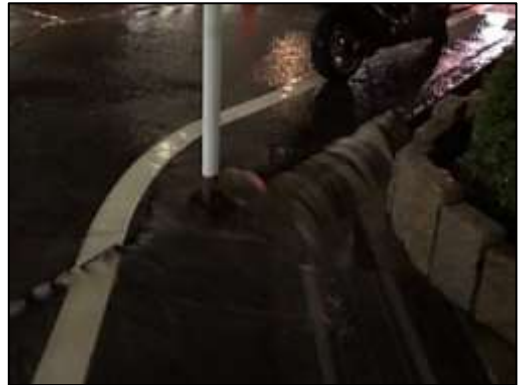
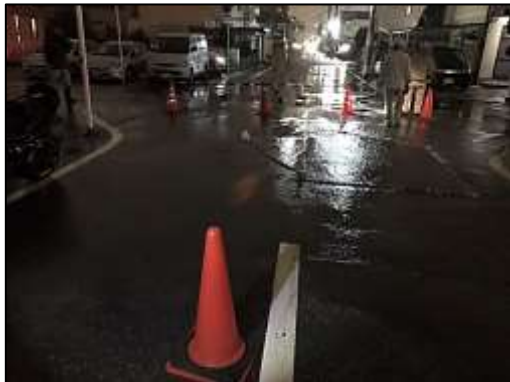
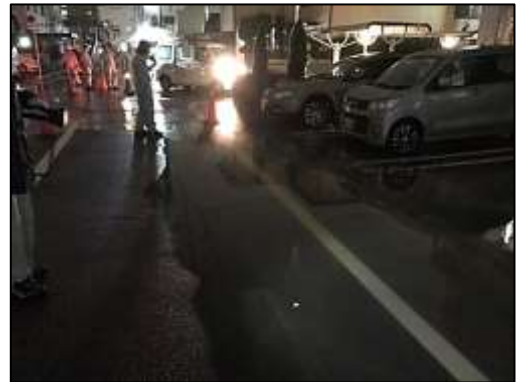
下水の道路溢水状況

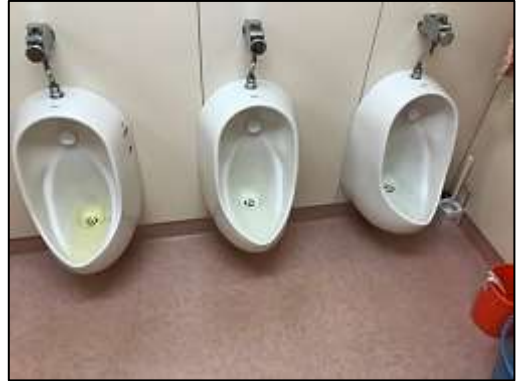
保育園トイレ状況

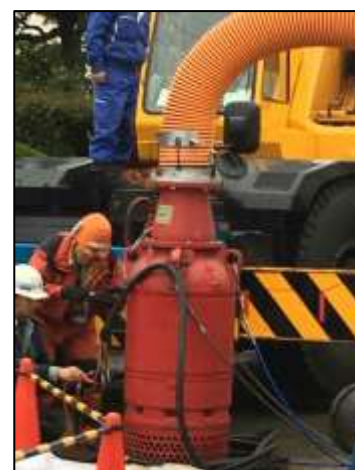
本来、仮設ポンプについては微小な堆積物等も排水できるよう、汚水用ポンプを調達すべきところですが、市内溢水の早期解消のための性能（既設マンホールに設置でき、且つ、排出する汚水量や能力に見合ったポンプ）を有する汚水ポンプの調達が困難であったため、今池No.1及び今池No.2に応急用としての雨水用ポンプを設置せざるを得ませんでした。これに伴い、市場で流通していた最大の雨水ポンプφ250mmを調達することとなりましたが、雨水ポンプの設置に際しては、堆積物やごみの詰まりによる管閉塞並びに堆積物等が原因となるポンプ吸引時の排出流量低下等の懸念を解消するため、運転管理の体制を整える必要が生じました

φ250mmのポンプ設置状況

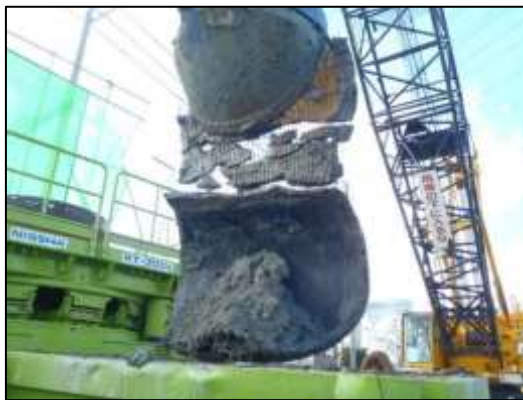
立坑築造時における下水道管の撤去状況写真

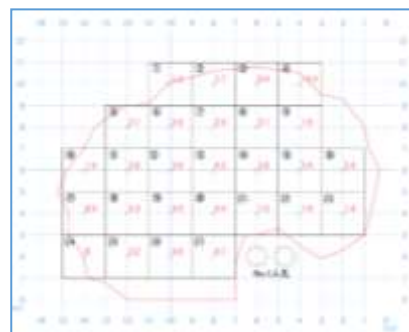
今池水みらいセンターで発生した陥没の被害状況や、流出した土量の算出のため、地形測量を実施しました。測量の結果、陥没の面積は約115m²、流出した土量は約268m³であることが分かりました。

地形測量による陥没範囲図
